CARACTERÍSTICAS DE LA FINCA

ESTADO DE CONSERVACIÓN DE LA FINCA: GRADO III

SECTOR XVI BELÉN
MANZANA: 56388
PARCELA: 13

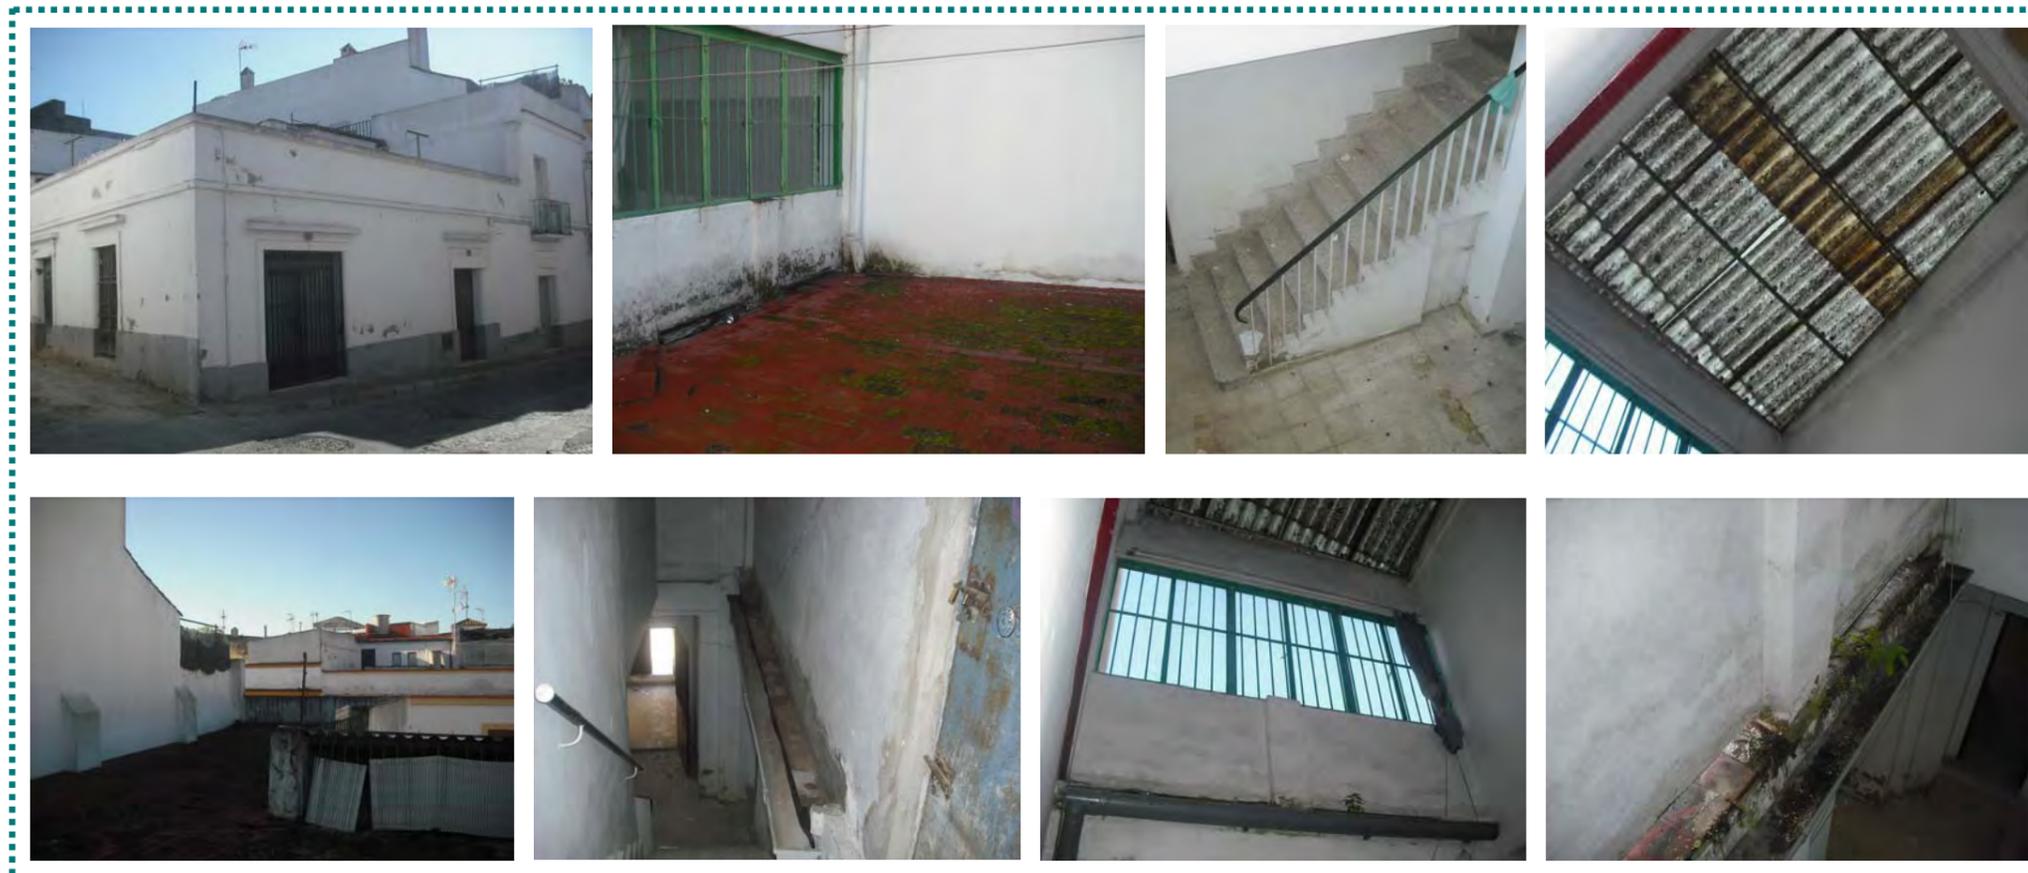
VIVIENDA A. Planta Baja.

DATOS GENERALES	
¿Ocupada? NO	¿Cocina? SI
Superficie construida: 70-80 m ² aprox.	¿Baño? SI ¿Cuántos? 1
Número de estancias: 3	Estancias sin ventilación/iluminación: Todas
¿Reformada? NO

ESTABILIDAD	
FORJADOS	De hormigón ejecutado in situ, cuyos elementos metálicos se encuentran corroídos y los cerámicos están desprendidos en algunas zonas, junto con la pintura y el enfoscado.
MUROS	Son de fábrica de ladrillo macizo enfoscados con mortero de cemento, se encuentran en su mayoría dañados por humedad de capilaridad y con desperfectos en los enfoscados.

INSTALACIONES
Todas las instalaciones están obsoletas.

La vivienda posee 4 ventanas de acero con vidrio simple, las cuales se encuentran en mal estado, oxidadas y deterioradas. Los cerramientos son de fábrica de ladrillo enfoscados con mortero de cemento y no poseen ningún tipo de aislamiento. El forjado, que no es de cubierta, es de hormigón ejecutado in situ con materiales cerámicos y acero.
