CARACTERÍSTICAS DE LA FINCA

ESTADO DE CONSERVACIÓN DE LA FINCA: GRADO III

SECTOR XV SAN MATEO
MANZANA: 52400
PARCELA: 18

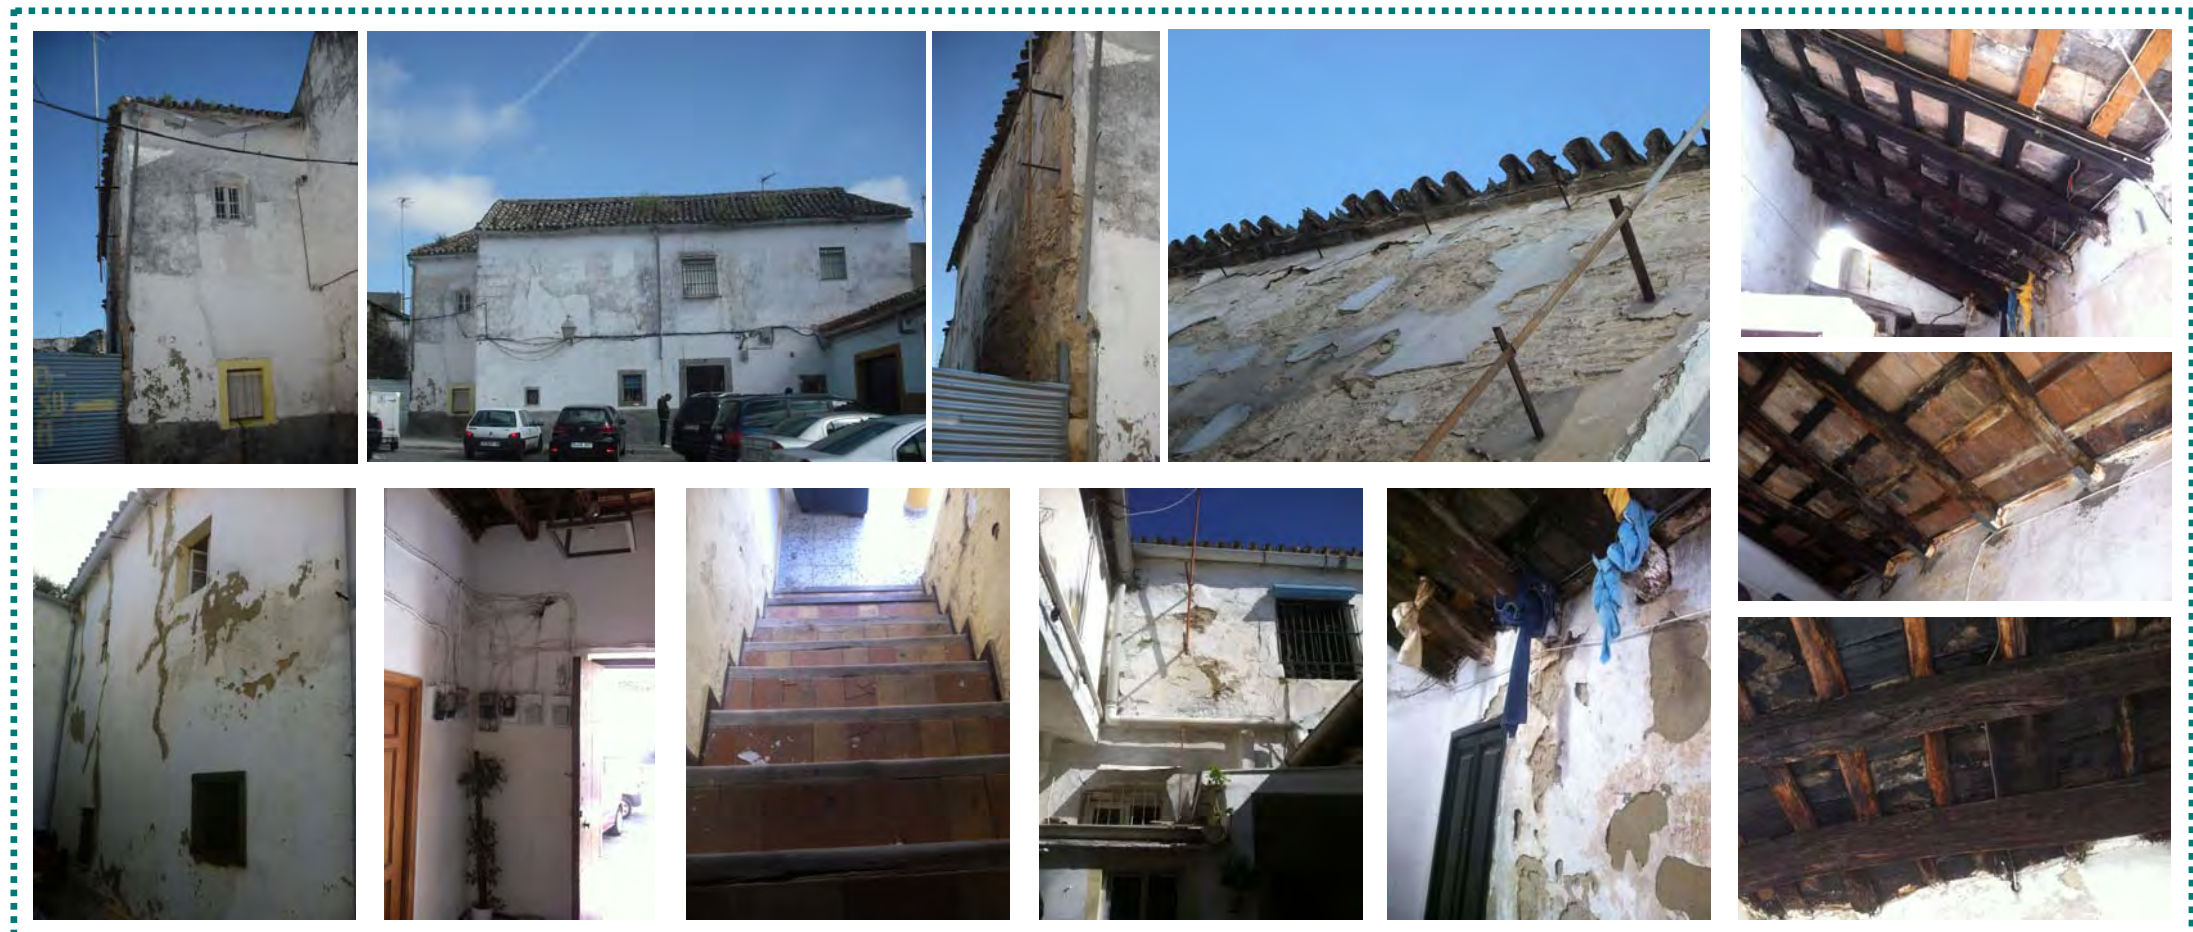
VIVIENDA A. Planta Baja.

DATOS GENERALES							
¿Ocupada? SI	¿Cocina? SI						
Superficie construida: 80 m² aprox.	¿Baño? SI	¿Cuántos? 1					
Número de estancias: 4	Estancias sin ventilación/iluminación: Dormitorio con ventana distribuidor.						
¿Reformada? SI							
ESTABILIDAD							
FORJADOS	Se encuentra en buen estado, ya que fue sustituido en la reforma por un forjado de viguetas prefabricadas de hormigón con bovedillas tapado por falso techo, el cual presenta fisuras y descuelgue de algunas molduras de escayola.						
MUROS	De mampostería enfoscados con mortero de cemento, presenta fisuras verticales aparentemente por asentamientos y humedad de filtración en consecuencia.						
INSTALACIONES							
Todas las instalaciones se encuentran reformadas.							
EFICIENCIA ENERGÉTICA							
CAPINTERIA	ESTADO DE CONSERVACIÓN	Nº	DIMENSION DEL HUECO				SUPERFICIE m²
			2X1	1.5X1	1X1	0.5X0.5	
MADERA							
ALUMINIO	REGULAR/BIEN	6			RRRBBB		3,50 m²
