ESTADO DE CONSERVACIÓN DE LA FINCA: GRADO II

SECTOR XVI BELÉN
MANZANA: 55381
PARCELA: 02

MAPA DE INFRAVIVIENDA: ANÁLISIS DEL PARQUE RESIDENCIAL. CENTRO HISTÓRICO: INTRAMUROS

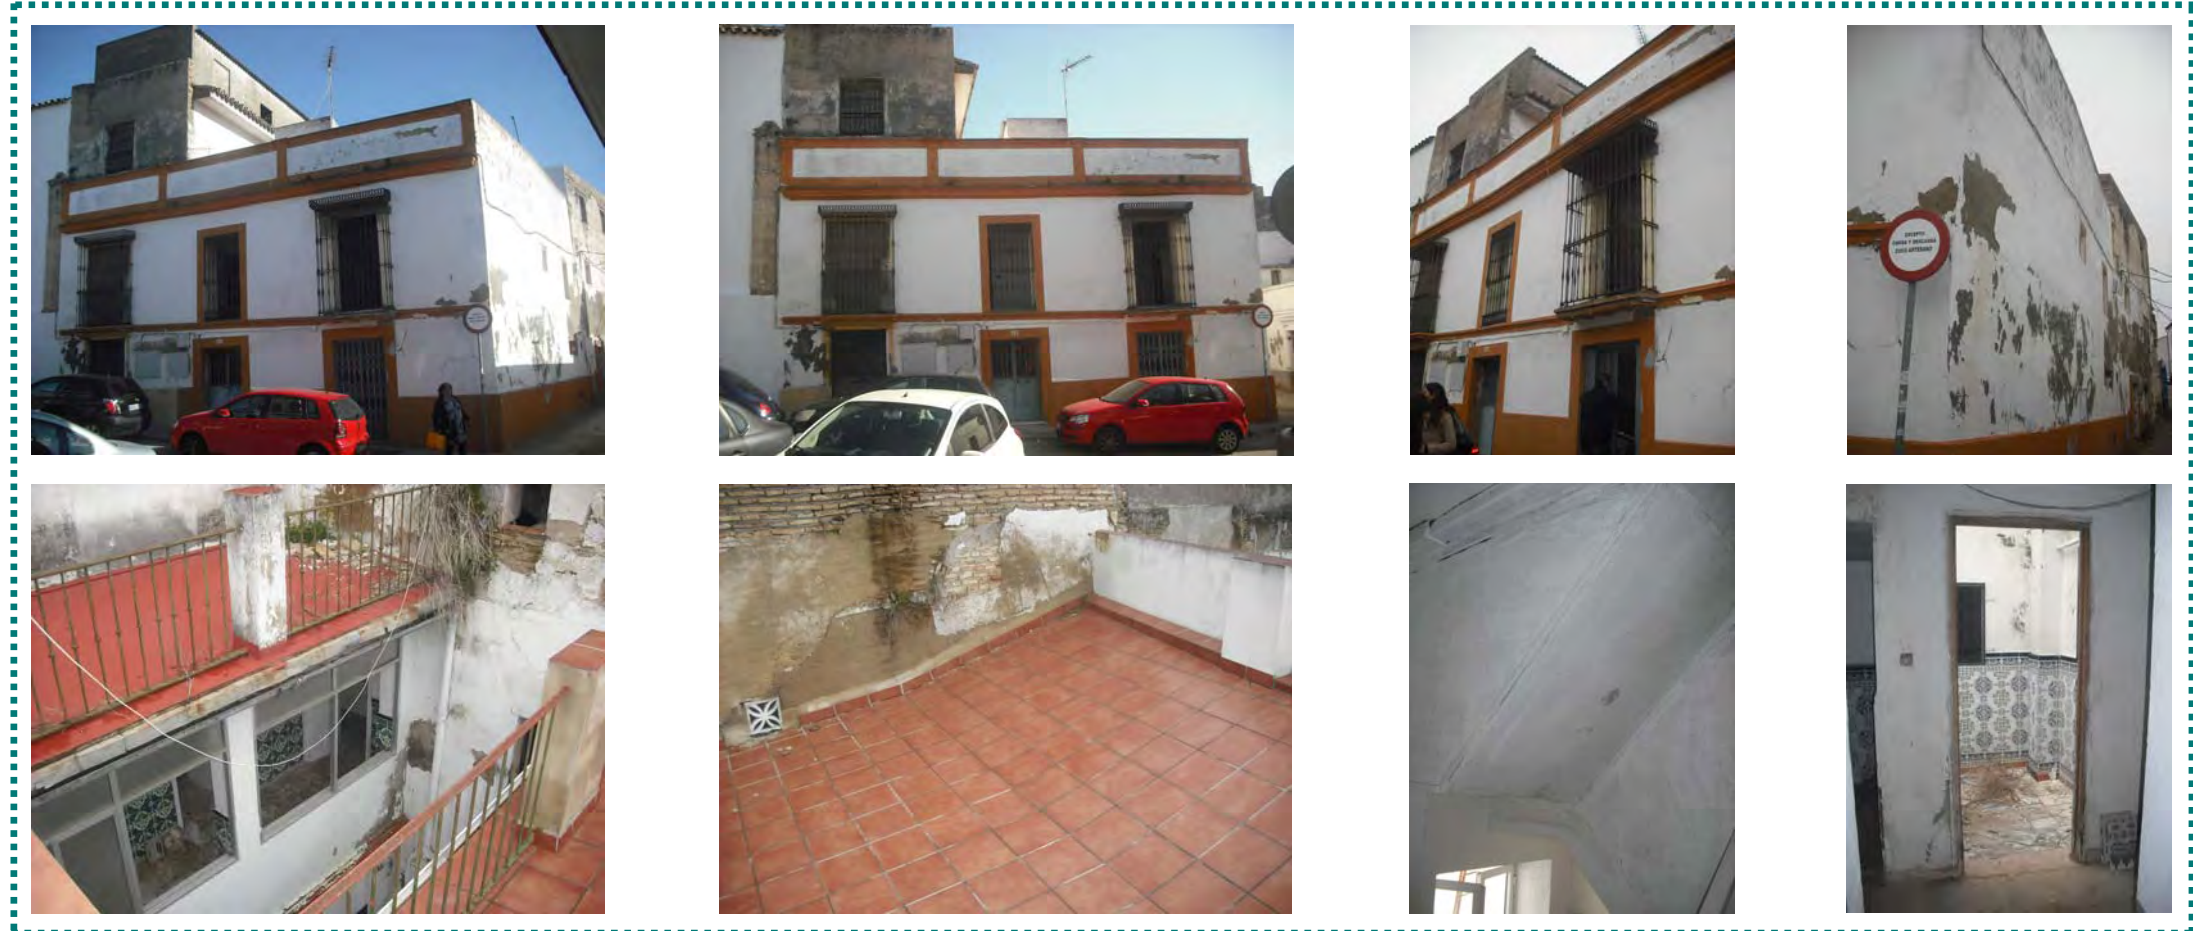
FACHADA	Presenta desprendimientos de la pintura, fisuras, humedades y crecimiento de vegetación. El cableado está grapeado a la fachada y existen unas cajas de electricidad embutidas en el muro ubicadas con poco orden y acierto.
ESTRUCTURA	Aparentemente se encuentra en buen estado, las vigas de madera deterioradas fueron sustituidas por otras metálicas.
CUBIERTA	Cubierta plana transitable, aparentemente en buen estado, aunque existen restos de escombros, posiblemente de la finca colindante. El canalón de recogida de aguas se encuentra deteriorado y con crecimiento de vegetación.
