INFORMACIÓN URBANÍSTICA

DESCRIPCIÓN ESTADO ACTUAL

SECTOR VIII EL CARMEN
MANZANA: 57398
PARCELA: 06

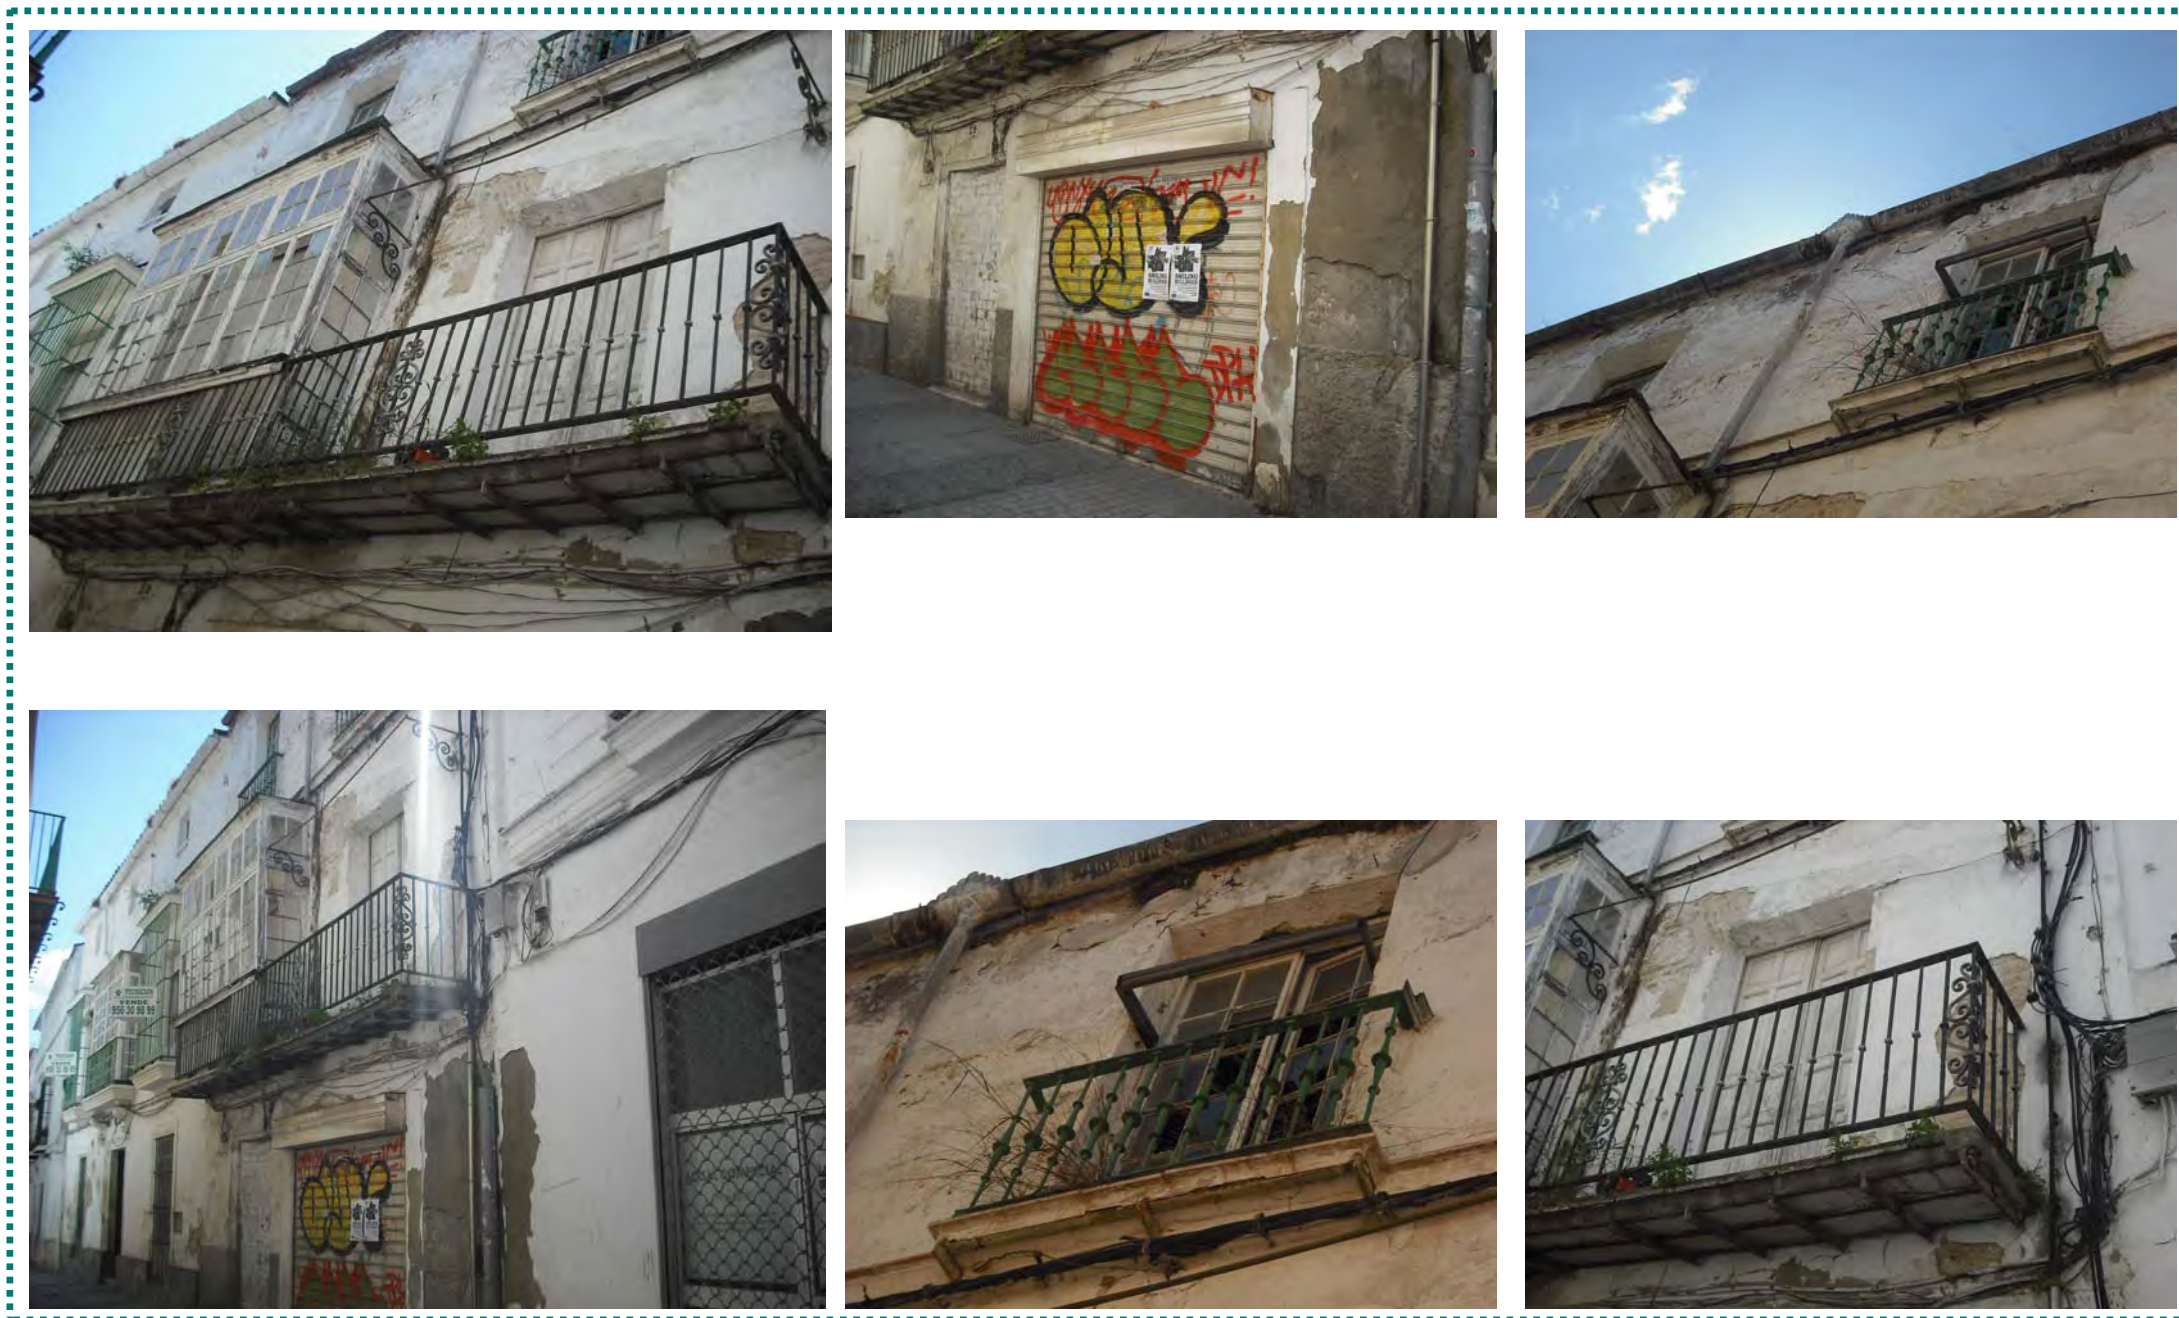
Se trata de una finca residencial de tipología casa patio, enclavada en calle Francos entre medianeras y con dos fachada a calle Francos y a Carpintería Alta, datada del siglo XVIII. Se trata de una finca de gran complejidad, el patio del siglo XVII, una fachada convencional a calle Francos mientras que con una portada muy interesante a calle Carpintería Alta. La fachada dispone de cierros y bacones con carpintería de madera y en mal estado, presenta problemas de humedad de capilaridad, desprendimiento de pintura y enfoscado y ahogado en algunos puntos. Existe cableado aéreo colocado de forma desordenada y poco estética.

Los muros de cerramiento posiblemente de fábrica mixta de ladrillo y sillares y forjados tradicional de vigas de madera y alfarjías, no hemos podido acceder al interior pero aparenta tener graves problemas de humedad. La cubierta plana transitable siendo una parte terraza presenta crecimiento de vegetación afectando a la estancias inferiores con problemas de filtración, y canalón en estado de deterioro que conduce el agua a un tubo embutido en el muro.

ACTUACION PROPUESTA PARA LA FINCA

X	REHABILITACIÓN INTEGRAL
	REHABILITACIÓN PARCIAL
	REHABILITACIÓN ESTÉTICA
