INFORMACIÓN URBANÍSTICA

DESCRIPCIÓN ESTADO ACTUAL

SECTOR VIII EL CARMEN
MANZANA: 57382
PARCELA: 04

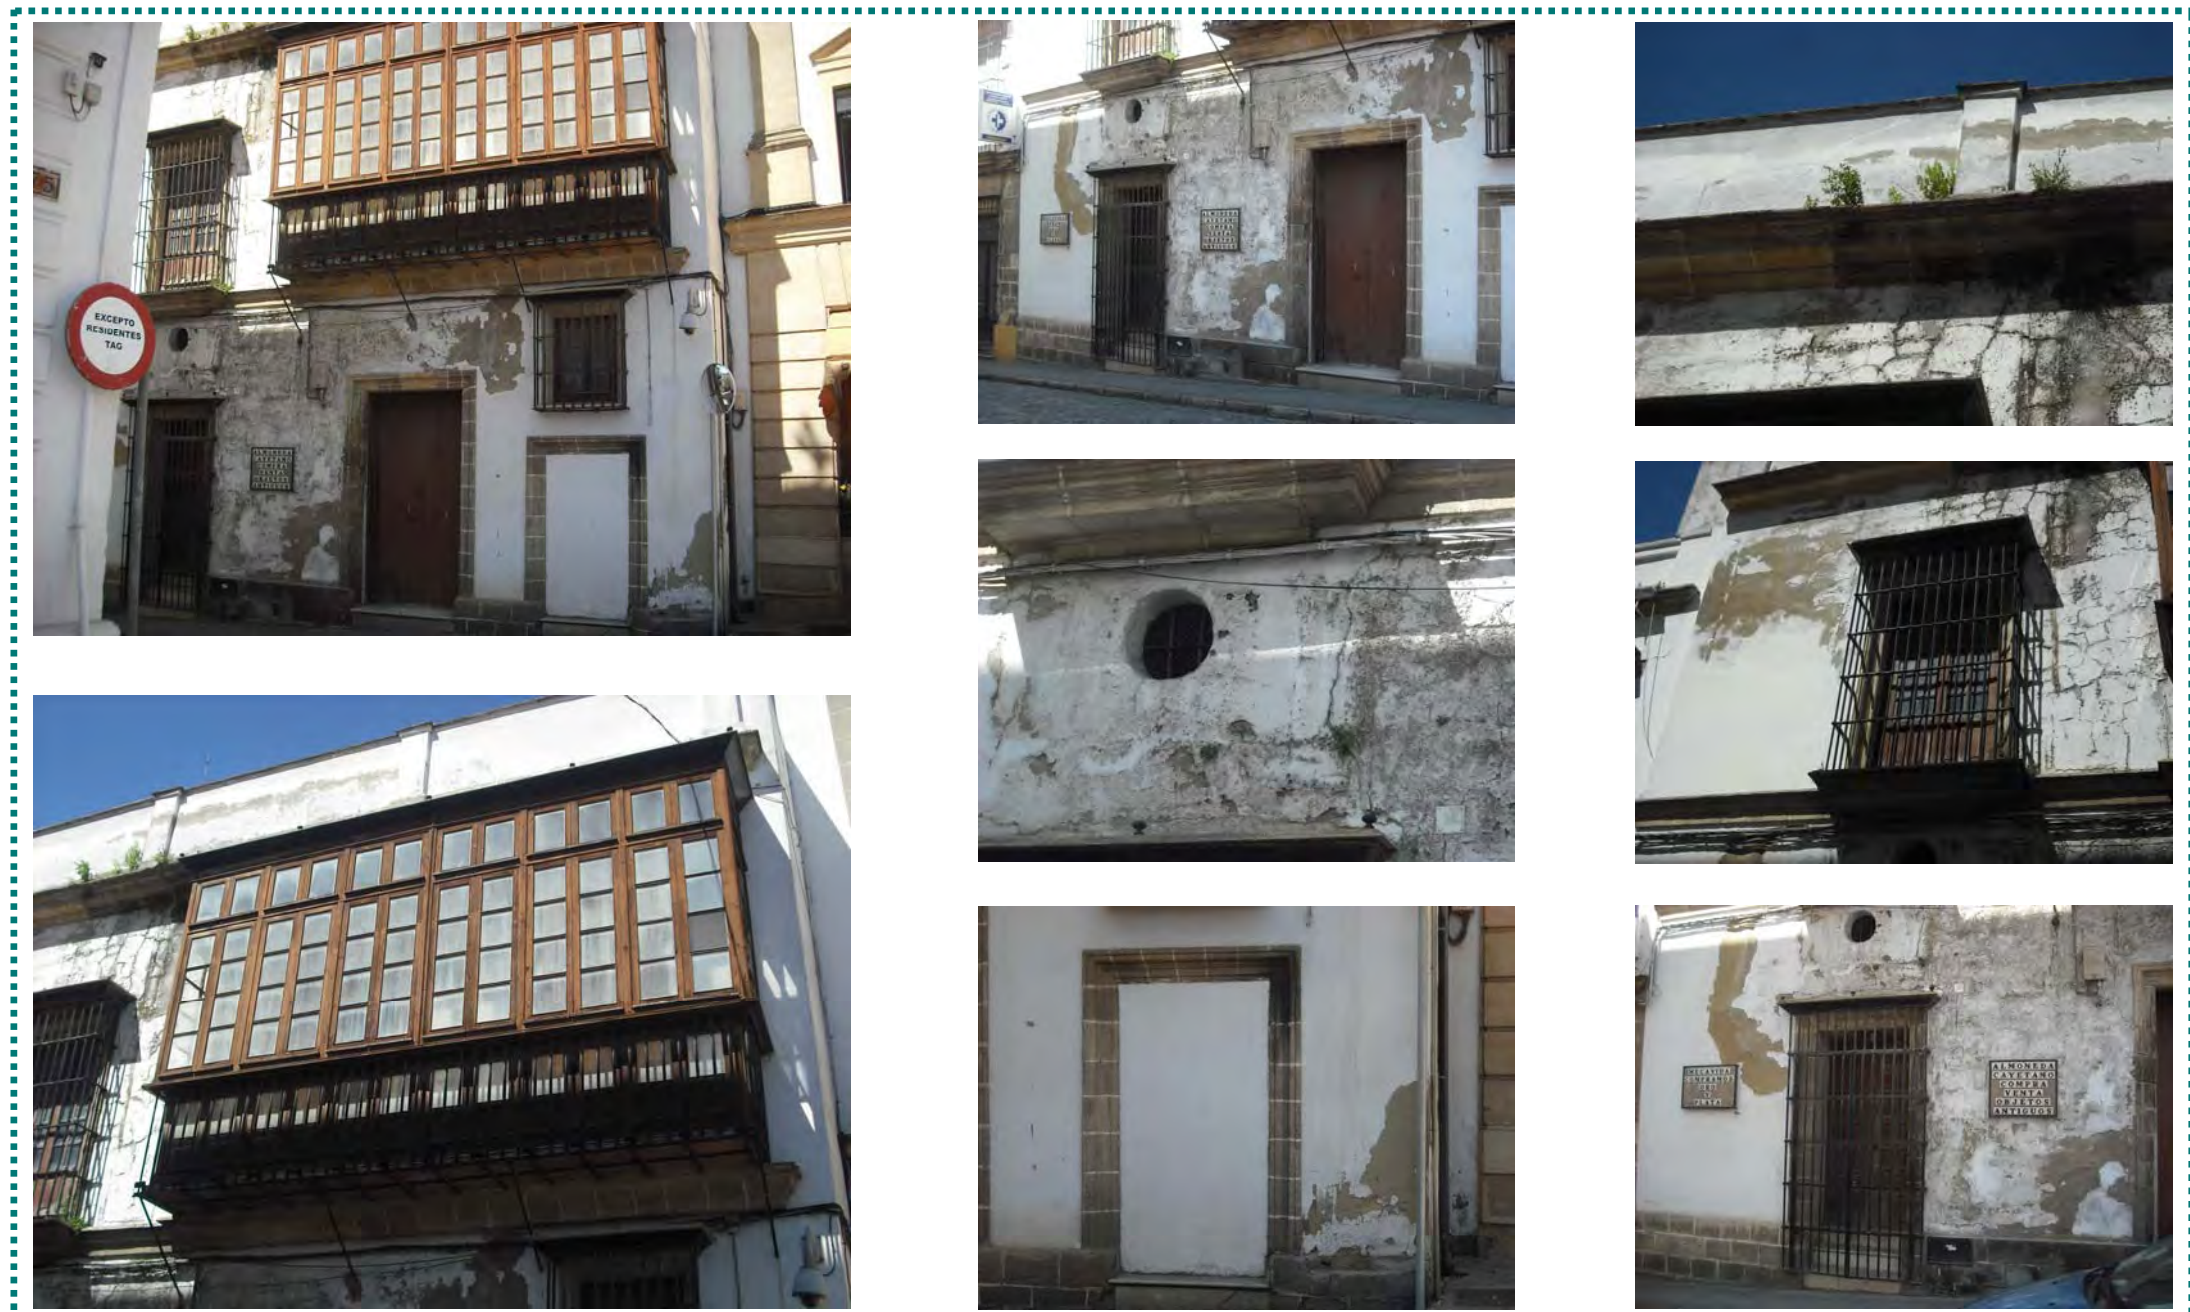
Se trata de una finca residencial de tipología popular datada del siglo XVIII, actualmente sin uso. Ubicada entre medianeras y con una fachada a calle José Luis Díez. La fachada que alterna un cierra y huecos de grandes dimensiones y carpintería de madera en estado deficiente. Cuenta problemas de humedad por capilaridad en las zonas bajas y en las cornisas por acumulación de agua y crecimiento de vegetación, desprendimiento de pintura y enfoscado junto con afogado en el paramento.

Los muros de cerramiento son de mampostería y los forjados aparentan ser de vigas de madera y alfarjías. La cubierta plana transitable, aparentemente con problemas de filtración y pretil con humedad de capilaridad debido a la falta o fallo de impermeabilización.

X	REHABILITACIÓN INTEGRAL
	REHABILITACIÓN PARCIAL
	REHABILITACIÓN ESTÉTICA
