INFORMACIÓN URBANÍSTICA

SECTOR VIII EL CARMEN
MANZANA: 57382
PARCELA: 05

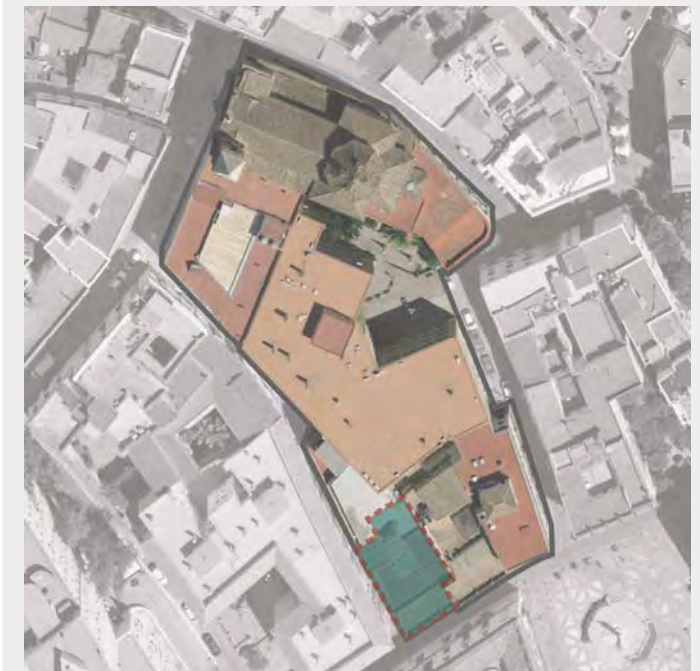
Se trata de una finca residencial de tipología popular datada del siglo XVIII, actualmente sin uso, aunque en la planta baja existe un local destinado a actividad económica. Ubicada entre medianeras y con dos fachada, la principal a calle José Luis Díez y la otra a calle Juan de Abarca. La fachada que alterna cierros y balcones con carpintería de madera y cerrajería en estado deficiente. Cuenta con graves problemas de humedad por capilaridad en las zonas bajas y en las cornisas por acumulación de agua y crecimiento de vegetación de forma generalizada, desprendimiento de pintura y enfoscado junto con ahogado en el paramento.

Los muros de cerramiento son de mampostería y los forjados aparentan ser de vigas de madera y alfarjías. La cubierta plana transitable, aparentemente con problemas de filtración y pretil con humedad de capilaridad debido a la falta o fallo de impermeabilización, el canalón de evacuación de aguas pluviales se encuentra obsoleto, con crecimiento de vegetación impidiendo su correcta función.

X	REHABILITACIÓN INTEGRAL
	REHABILITACIÓN PARCIAL
	REHABILITACIÓN ESTÉTICA
