INFORMACIÓN URBANÍSTICA

SECTOR XI BENAVENTE
MANZANA: 56386
PARCELA: 05

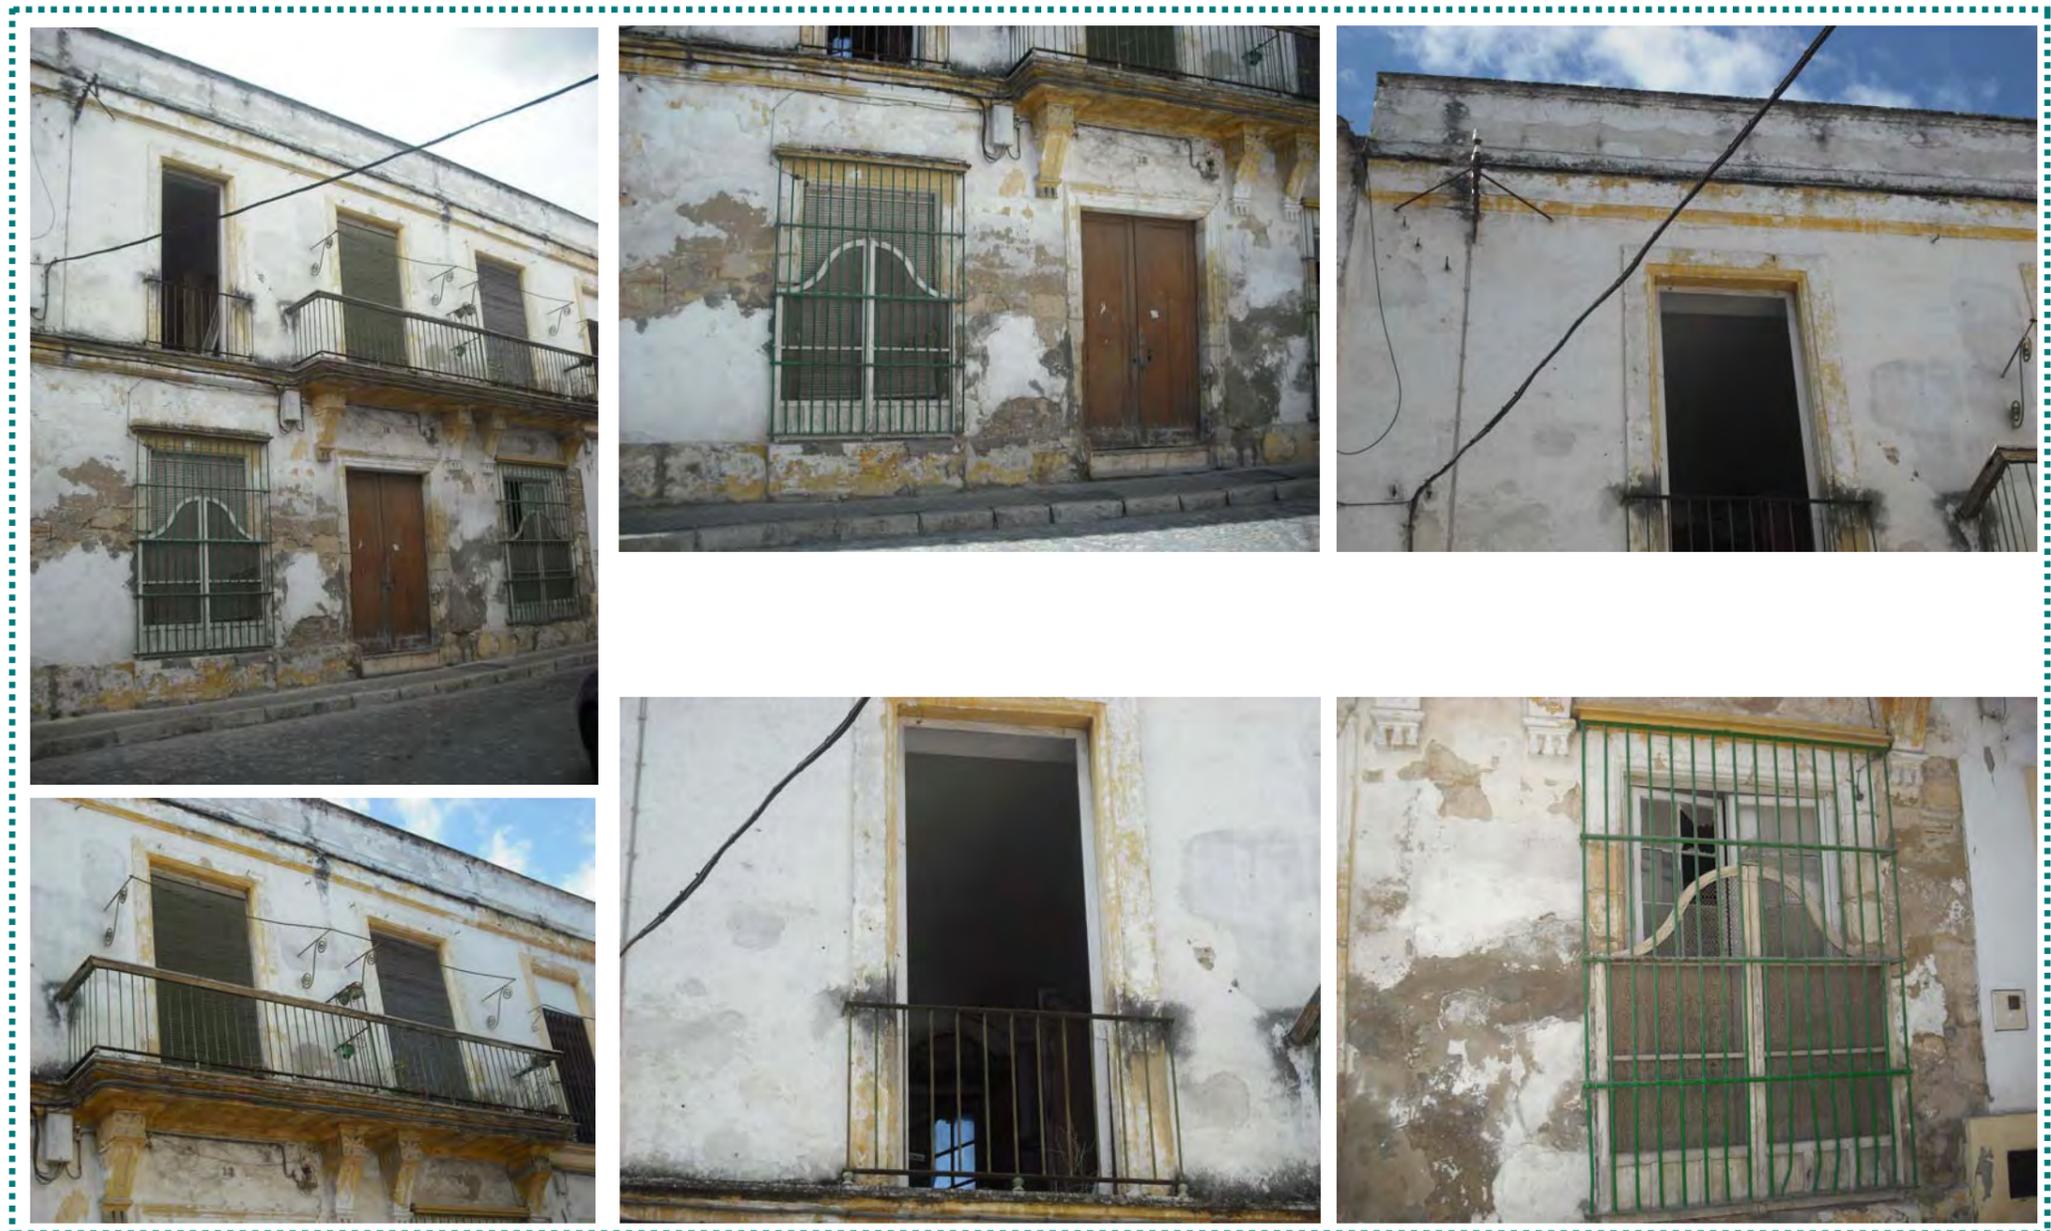
Se trata de una casa patio con anexos datada del siglo XIX, actualmente se encuentra sin uso y cuyo estado de conservación es muy deficiente. Ubicada entre medianeras y fachada principal hacia plaza Belén, presenta problemas de humedad, crecimiento de vegetación en balcones y cornisas, desprendimiento de enfoscado y pintura y. En la planta primera algunos huecos sin carpintería.

El muro de fachada es de fábrica de ladrillo macizo enfoscado con mortero y en el interior de fábrica mixta de ladrillo y sillares. Los forjados aparentan ser de vigas de madera y alfarjas aunque tapado por falso techo en ciertas estancias. La cubierta plana transitable, aparentemente con problemas de filtración y pretil con humedad de capilaridad debido a la cornisa. La finca se encuentra en estado ruinoso, con crecimiento de vegetación de forma generalizada en el interior y en la fachada, siendo la primera crujía la parte mejor conservada.

X	REHABILITACIÓN INTEGRAL
	REHABILITACIÓN PARCIAL
	REHABILITACIÓN ESTÉTICA
