**INFORMACIÓN URBANÍSTICA**

**DESCRIPCIÓN ESTADO ACTUAL**

**SECTOR IX SAN JUAN**  
**MANZANA: 56404**  
**PARCELA: 04**

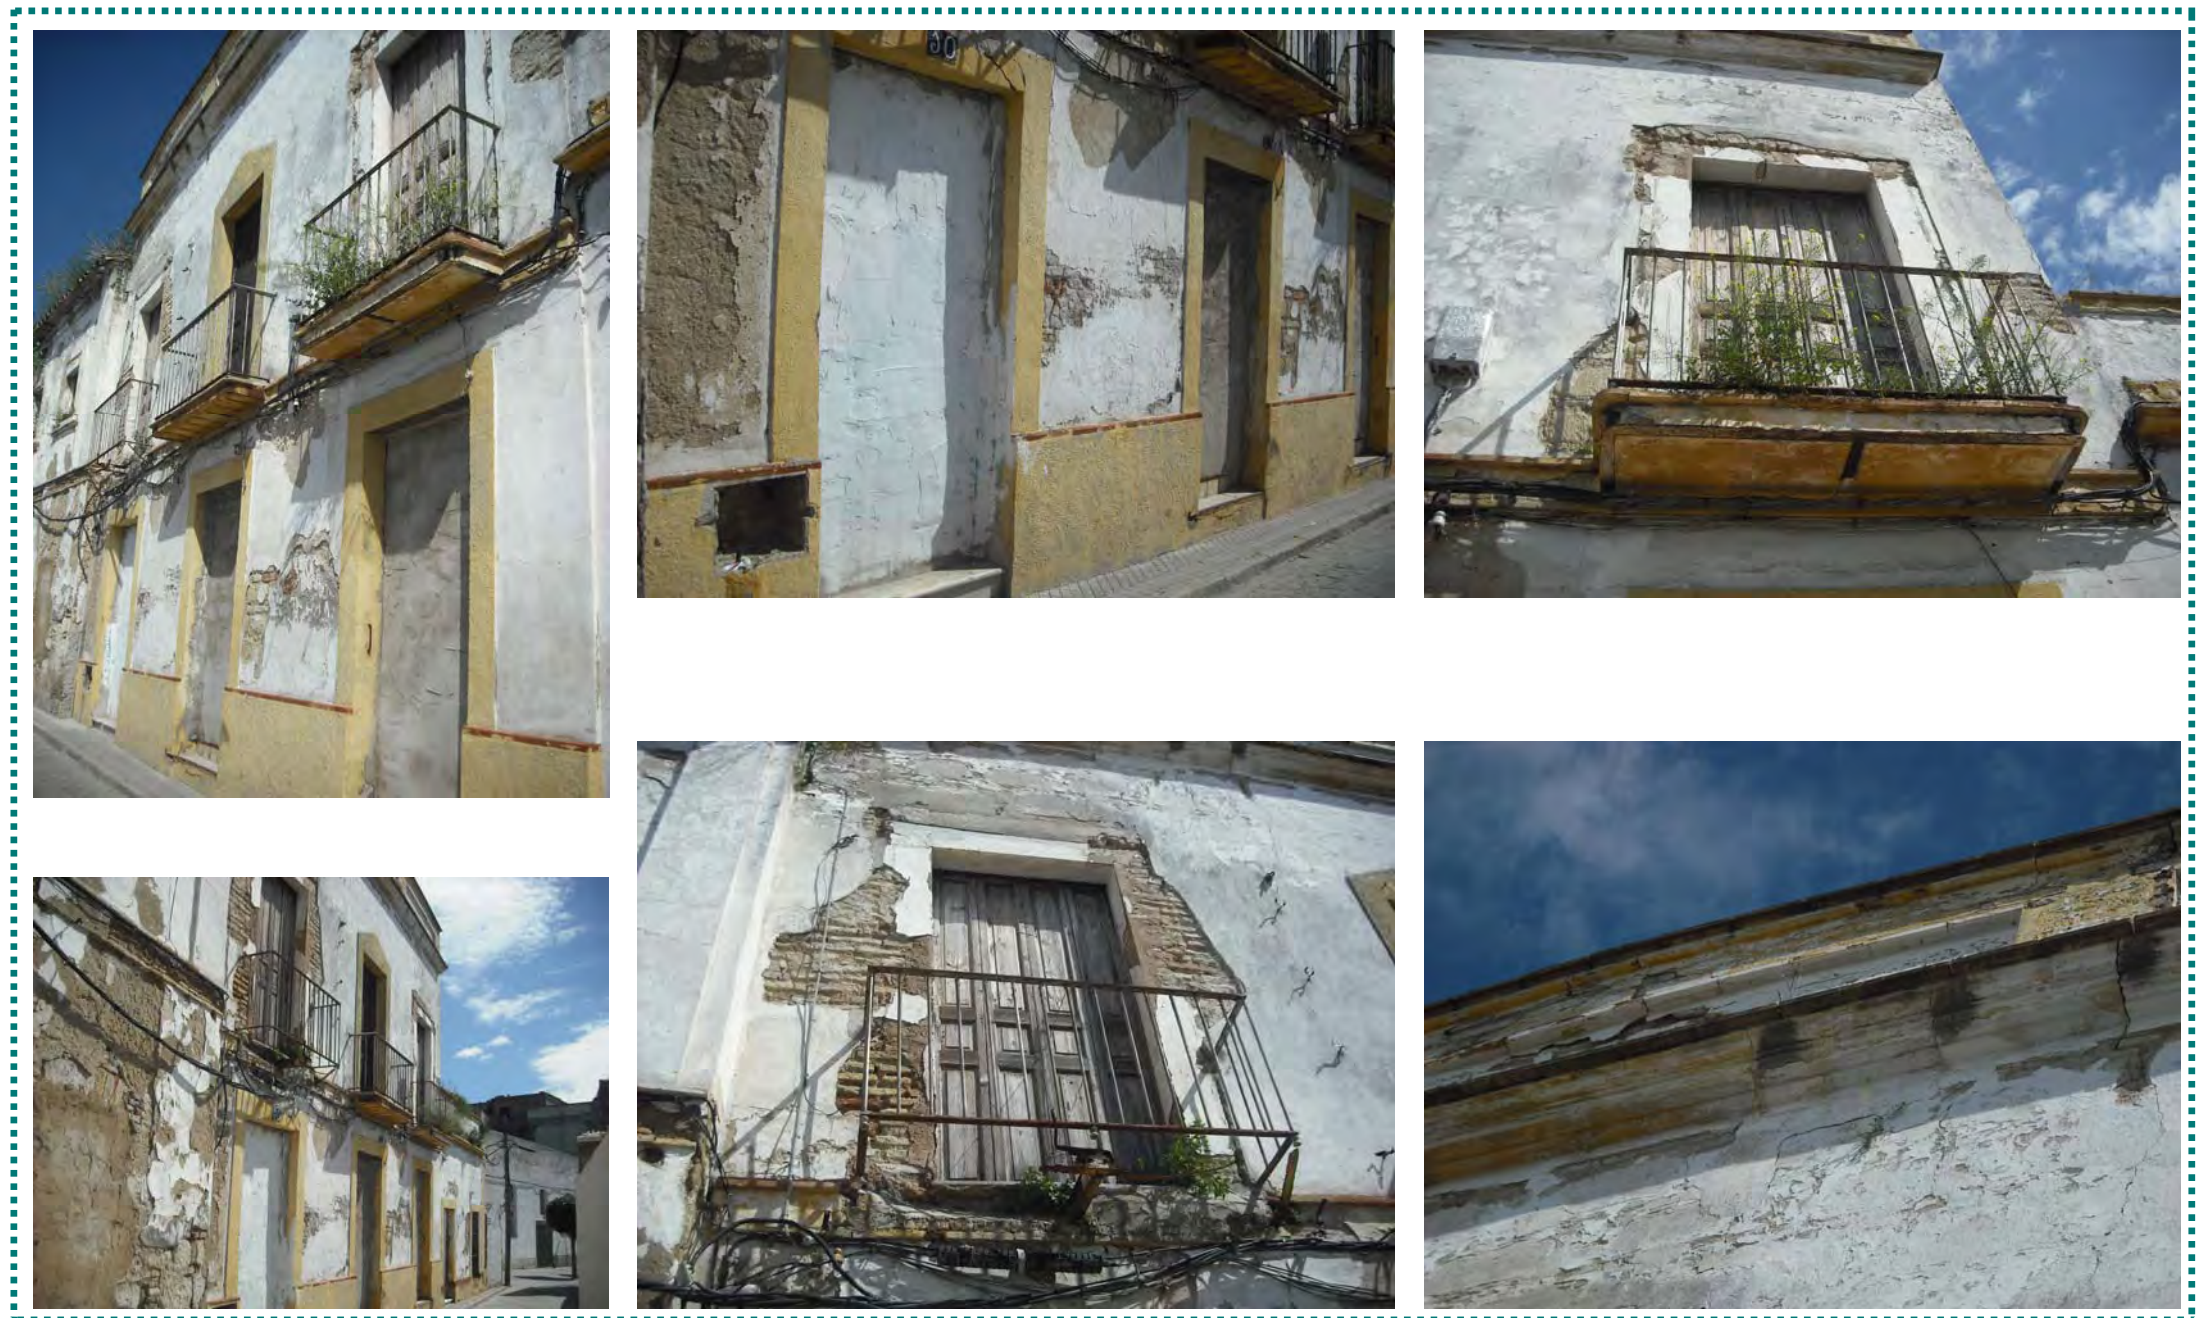
Se trata de una finca residencial de tipología casa patio, datada del siglo XIX. Ubicada entre medianeras y una fachada hacia calle Juana de Dios Lacoste. Fachada en la que se intercala huecos de medianas dimensiones con balcones, en algunos casos tapiados y en otros sin carpintería; con un cableado exterior colocado de manera poco acertada y estética. La fachada presenta graves problemas pudiendo afectar a la estabilidad de la misma, presenta desprendimientos de enfoscado y pintura, y en algunas puntos desplome del paramento.

El muro de fachada es de fábrica de ladrillo macizo enfoscado con mortero y en el interior de fábrica mixta de ladrillo y sillares. Los forjados que aún siguen en pie posiblemente de vigas de madera y alfarjías. Las finca se encuentra en estado ruinoso y de abandono, con crecimiento de vegetación de forma generalizada y graves problemas de humedad por capilaridad y filtración.

Tanto esta finca como su contigua están afectando a las fincas colindantes con problemas de humedad.

X	REHABILITACIÓN INTEGRAL
	REHABILITACIÓN PARCIAL
	REHABILITACIÓN ESTÉTICA
