SECTOR XVI BELÉN
MANZANA: 56398
PARCELA: 04

ACTUACION PROPUESTA PARA LA FINCA	
X	REHABILITACIÓN INTEGRAL
	REHABILITACIÓN PARCIAL
	REHABILITACIÓN ESTÉTICA

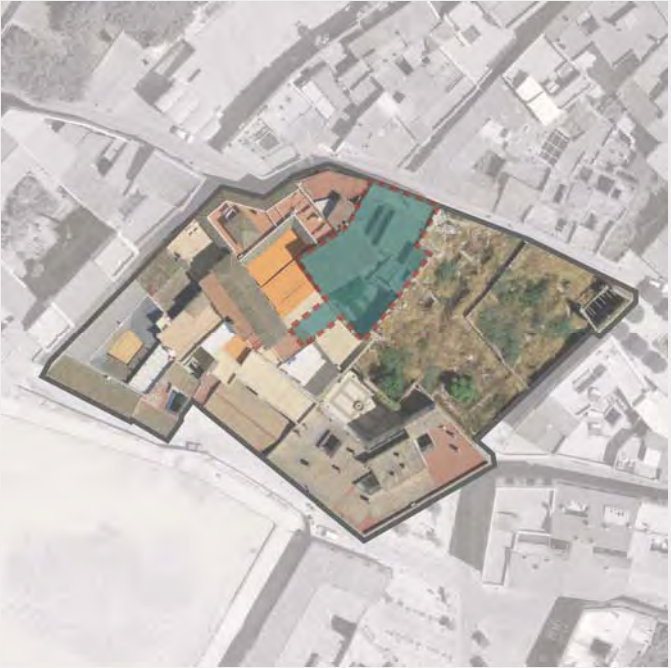
INFORMACIÓN URBANÍSTICA	
CATALOGACIÓN: Conservación arquitectónica	ALTURA ACTUAL: II PLANTAS
SUPERFICIE DE PARCELA CATASTRAL: 440,40 m²	SUPERFICIE CONSTRUIDA CATASTRAL: 797,00 m²
USO ACTUAL: Finca residencial en mal estado - Sin uso	
DESCRIPCIÓN ESTADO ACTUAL	
Se trata de una finca residencial de tipología casa patio. Ubicada entre medianera, y dos fachadas hacia Juana de Dios Lacoste y otra a un solar. La fachada con una puerta de acceso, huecos de grandes dimensiones y planta primera con cierros. Graves problemas de humedad, desprendimiento de pintura y enfoscado quedándose zonas del paramento descubiertas, cornisas agrietadas y fuerte crecimiento de vegetación en balcones.	
Se encuentra en muy mal estado, con la fachada apeada mediante perfiles metálicos para la estabilización de la misma. Los muros son principalmente de ladrillo macizo enfoscados con mortero y los forjados de vigas de madera y alfarjías. La cubierta es plana transitable y aparentemente aún se encuentra en pie.
