**INFORMACIÓN URBANÍSTICA**

**SECTOR XV SAN MATEO**  
**MANZANA: 53398**  
**PARCELA: 02**

**ACTUACION PROPUESTA PARA LA FINCA**

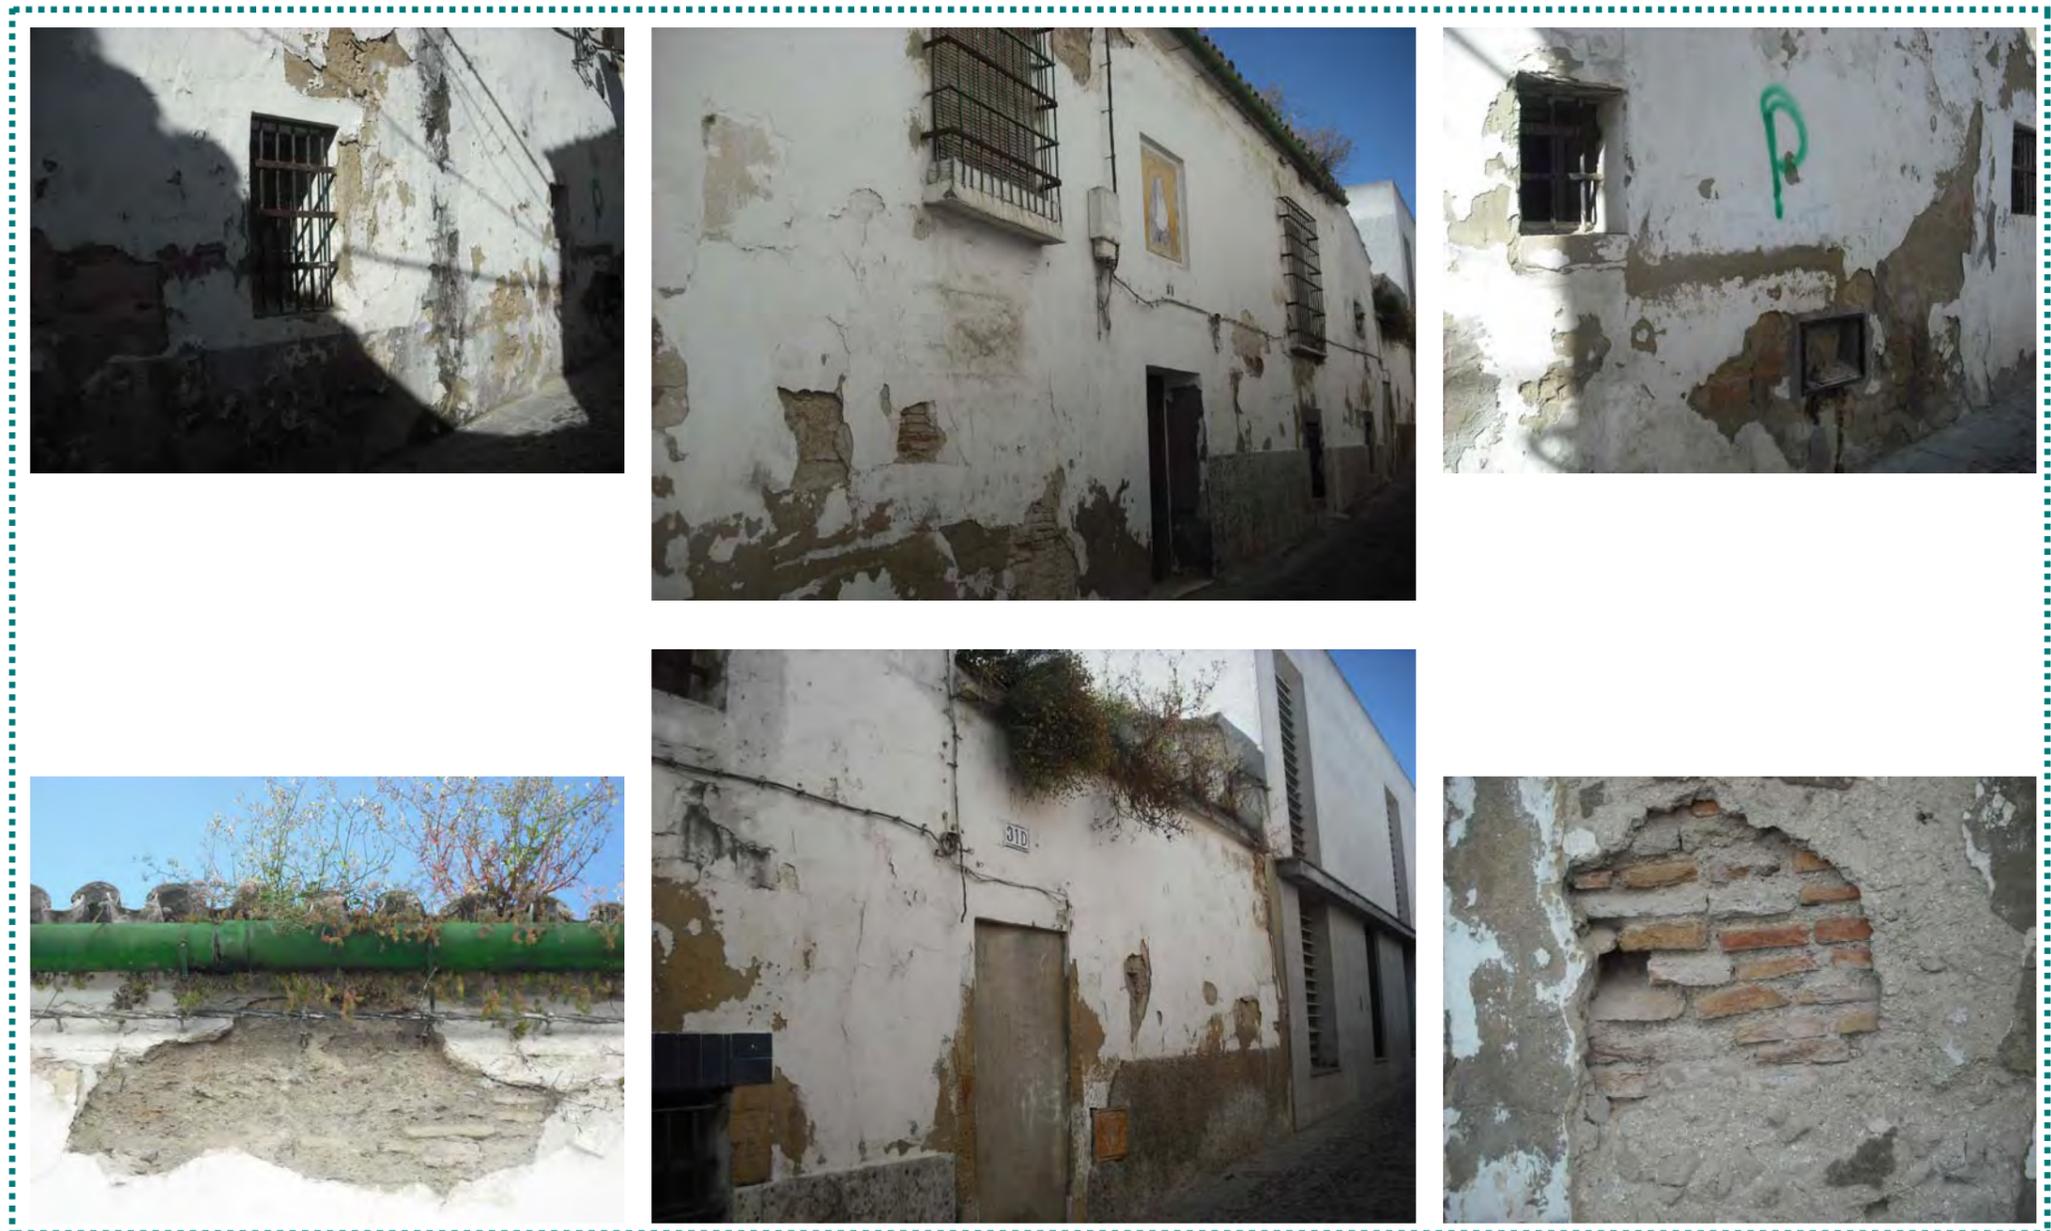
Se trata de una finca residencial de tipología popular. Ubicada en un extremo en la manzana, con una medianera y fachadas hacia calle Liebre y hacia calle Justicia, en su fachada se intercalan huecos de medianas dimensiones y cierros. Se encuentra en estado de deterioro y abandono. La fachada, con una composición de huecos poco relevante, presenta graves problemas de humedad desprendimiento de enfoscado y pintura, crecimiento de vegetación, fisuras y cerrajería de huecos oxidadas.

Los muros de cerramiento son de fábrica de ladrillo macizo y en su interior posiblemente de ladrillo macizo y sillares enfoscados con mortero. La cubierta inclinada de teja árabe, con piezas rotas, con crecimiento de vegetación, y fallo en la evacuación de aguas pluviales, esto provoca graves problemas de humedad por filtración. El canalón de cubierta se encuentra en mal estado este conduce el agua hacia un tubo embebido en el muro

X	REHABILITACIÓN INTEGRAL
	REHABILITACIÓN PARCIAL
	REHABILITACIÓN ESTÉTICA
