**INFORMACIÓN URBANÍSTICA**

**DESCRIPCIÓN ESTADO ACTUAL**

**SECTOR VIII EL CARMEN**  
**MANZANA: 56382**  
**PARCELA: 01**

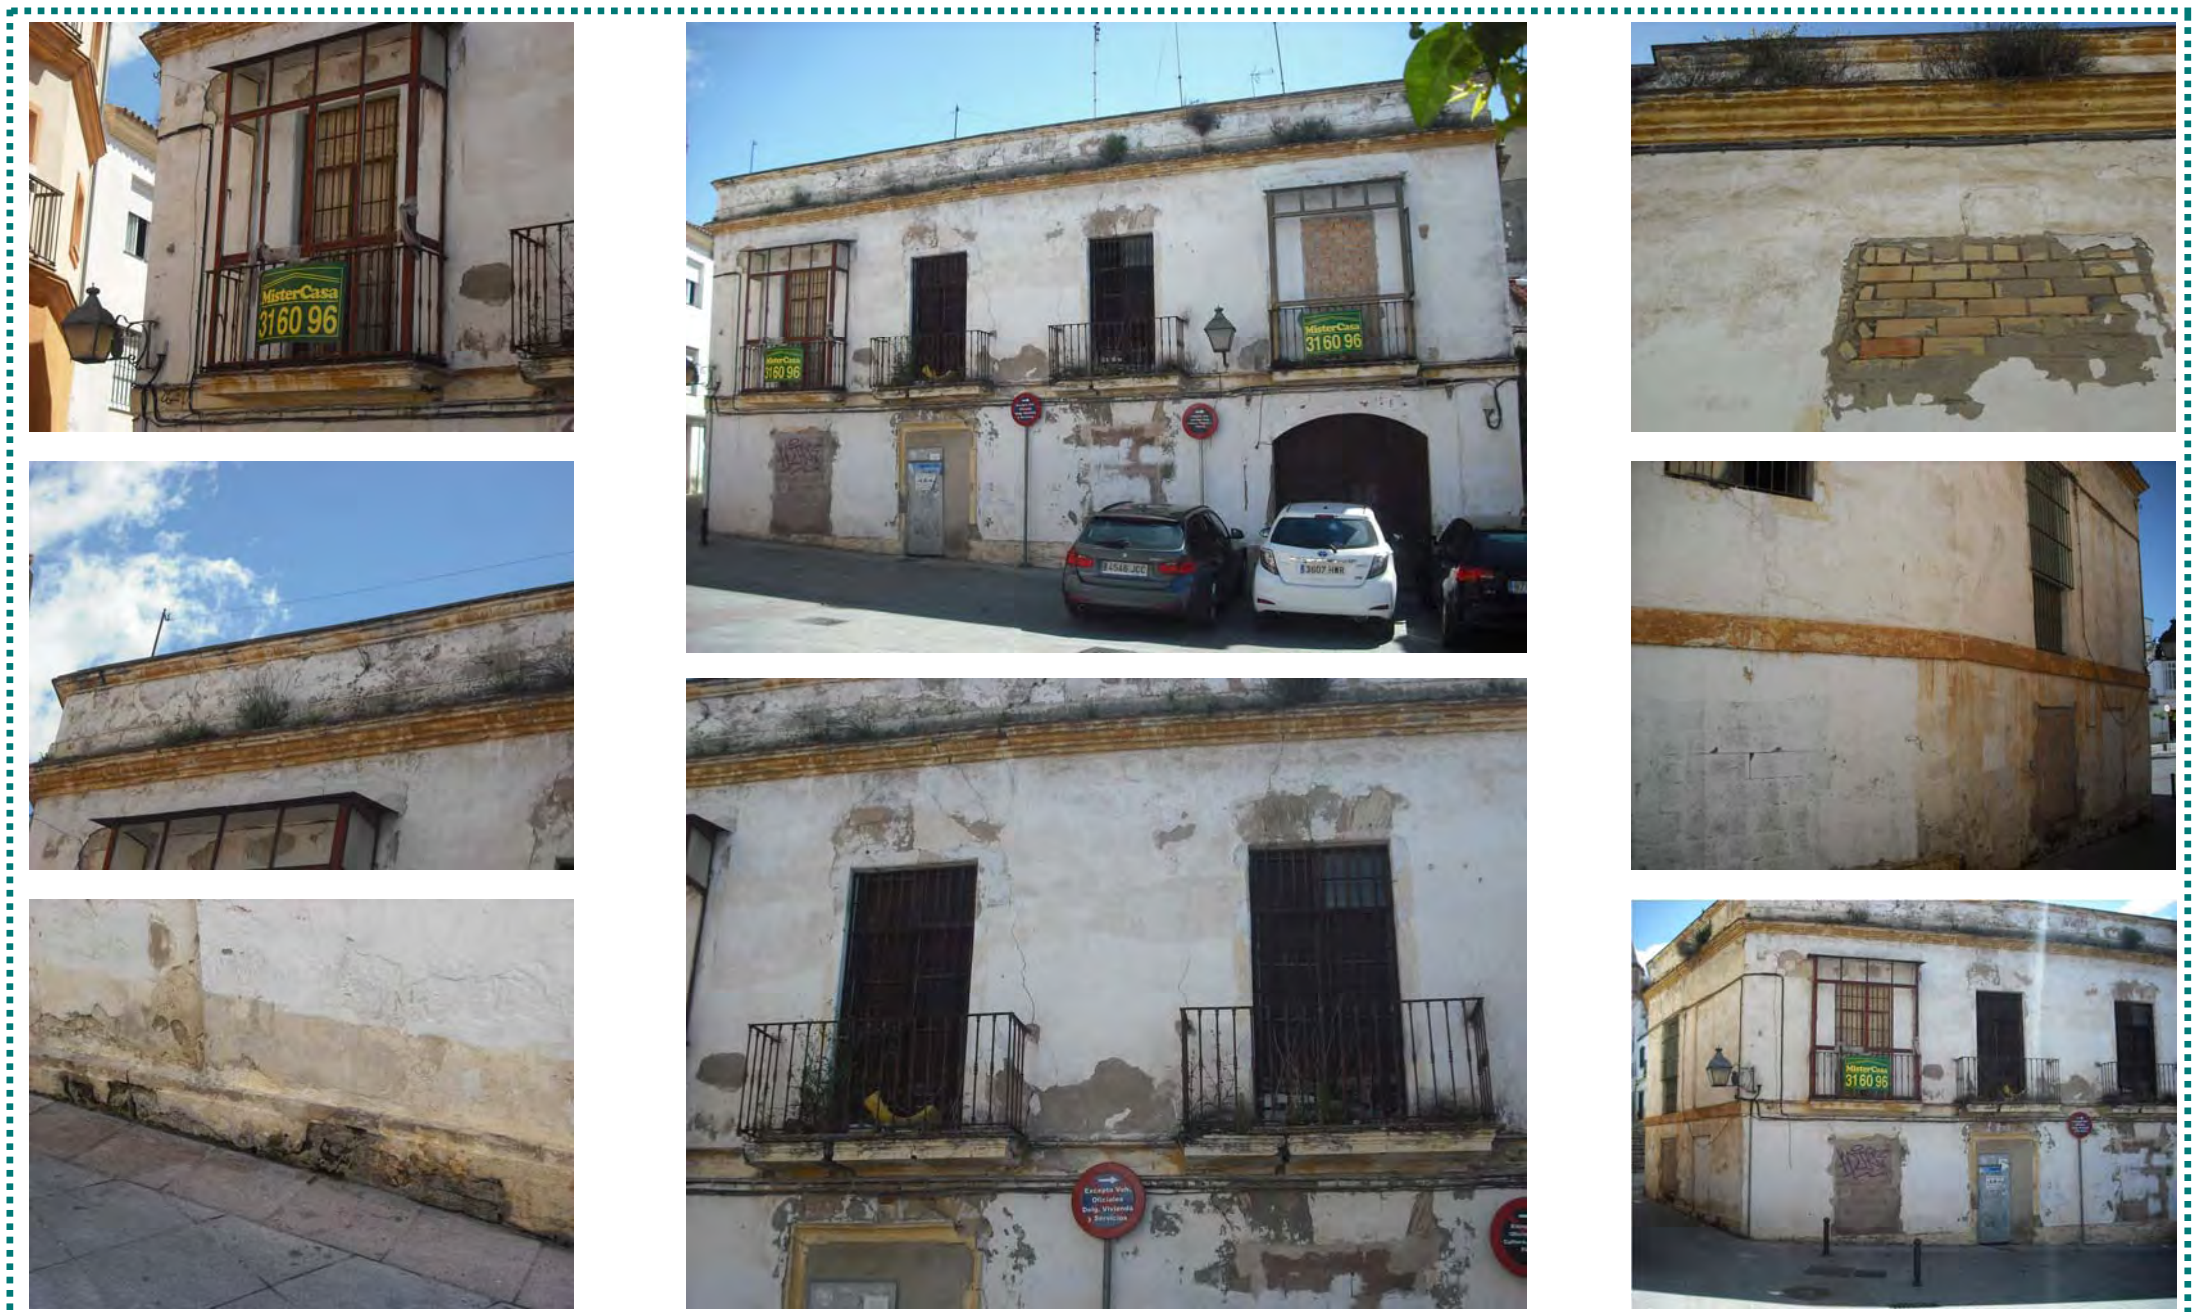
Se trata de una finca residencial de tipología casa patio con 2 plantas, datada del siglo XVIII. Tiene 3 fachadas y una sola medianera. En la fachada principal dispone de 2 cierros, uno de ellos tapiado, y 2 balcones, y los huecos de planta baja están tapiados. Los muros de cerramientos son de fábrica mixta de ladrillo macizo y sillares enfoscados con mortero y los forjados posiblemente son de vigas de madera y alfarjías. La cubierta, que prácticamente se mantiene en pie en su totalidad, es plana transitable y presenta crecimiento de vegetación. La fachada con huecos tapiados, algunos sin carpintería, cristales rotos y desprendimientos del paramento, afogado y con graves problemas de humedad.

X	REHABILITACIÓN INTEGRAL
	REHABILITACIÓN PARCIAL
	REHABILITACIÓN ESTÉTICA
