INFORMACIÓN URBANÍSTICA

DESCRIPCIÓN ESTADO ACTUAL

SECTOR XV SAN MATEO
MANZANA: 51400
PARCELA: 03

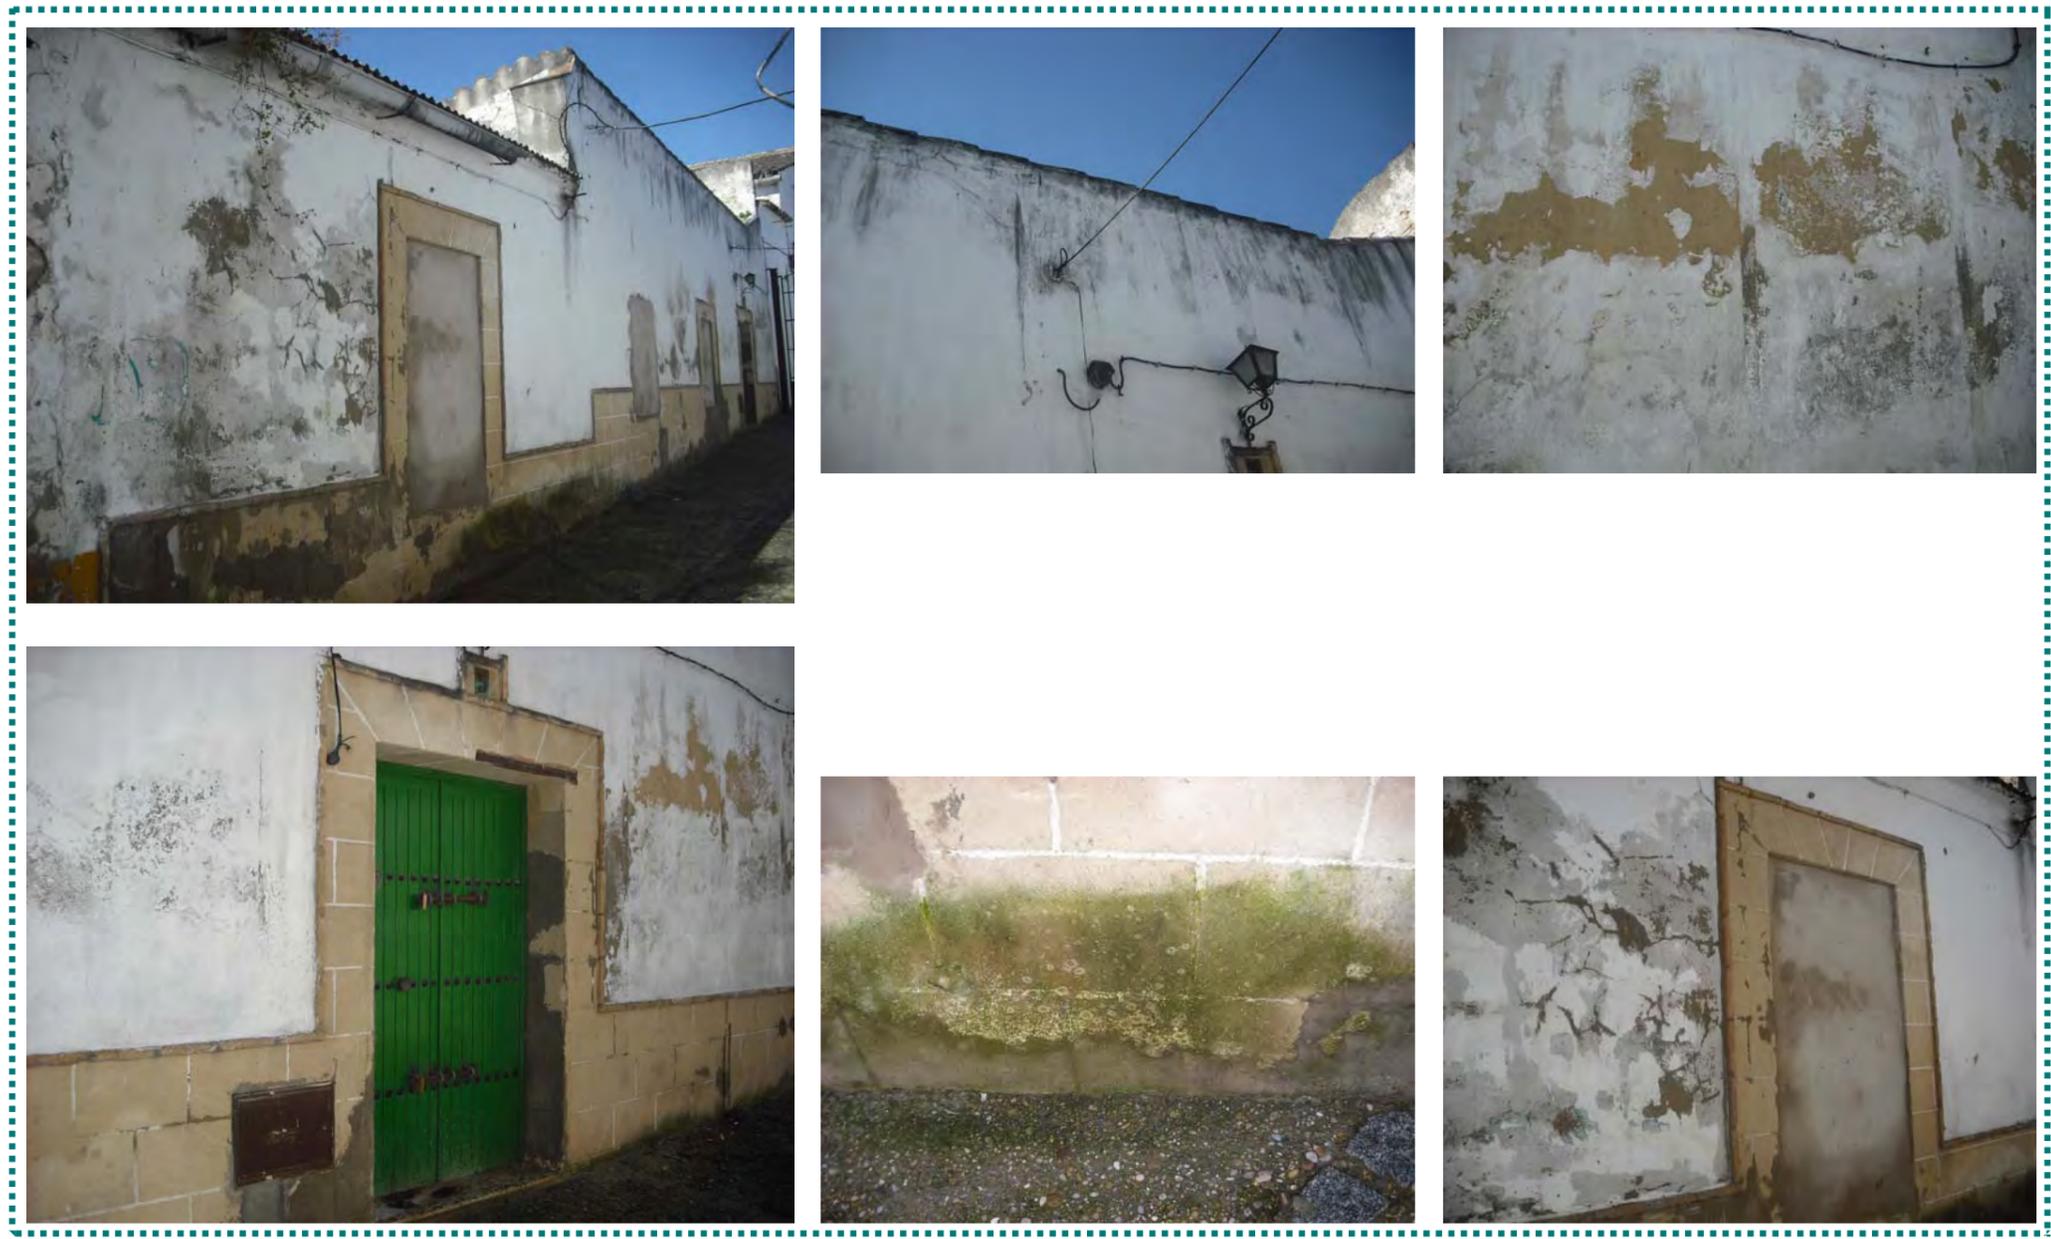
Se trata de una finca residencial de tipología popular en estado ruinoso. Ubicada entre medianeras y una fachada hacia calle Rincón Malillo. Se encuentra en muy mal estado de conservación, y abandono. Los muros son de mampostería enfoscados con mortero de cemento y forjados aparentemente de vigas de madera y alfarjías. La cubierta de tejas árabes con piezas rotas y crecimiento de vegetación, afectando a la fachada. Los huecos se encuentran tapiados. Las fincas colindantes se encuentran igualmente en estado ruinoso, afectada también por el vandalismo. Presenta graves problemas de humedad de capilaridad y filtración, desprendimiento de enfoscado y aparecen fisuras y ahogado en la fachada.

ACTUACION PROPUESTA PARA LA FINCA

| X | REHABILITACIÓN INTEGRAL |
