**INFORMACIÓN URBANÍSTICA**

**DESCRIPCIÓN ESTADO ACTUAL**

**SECTOR IV JUDERÍA**  
**MANZANA: 58393**  
**PARCELA: 06**

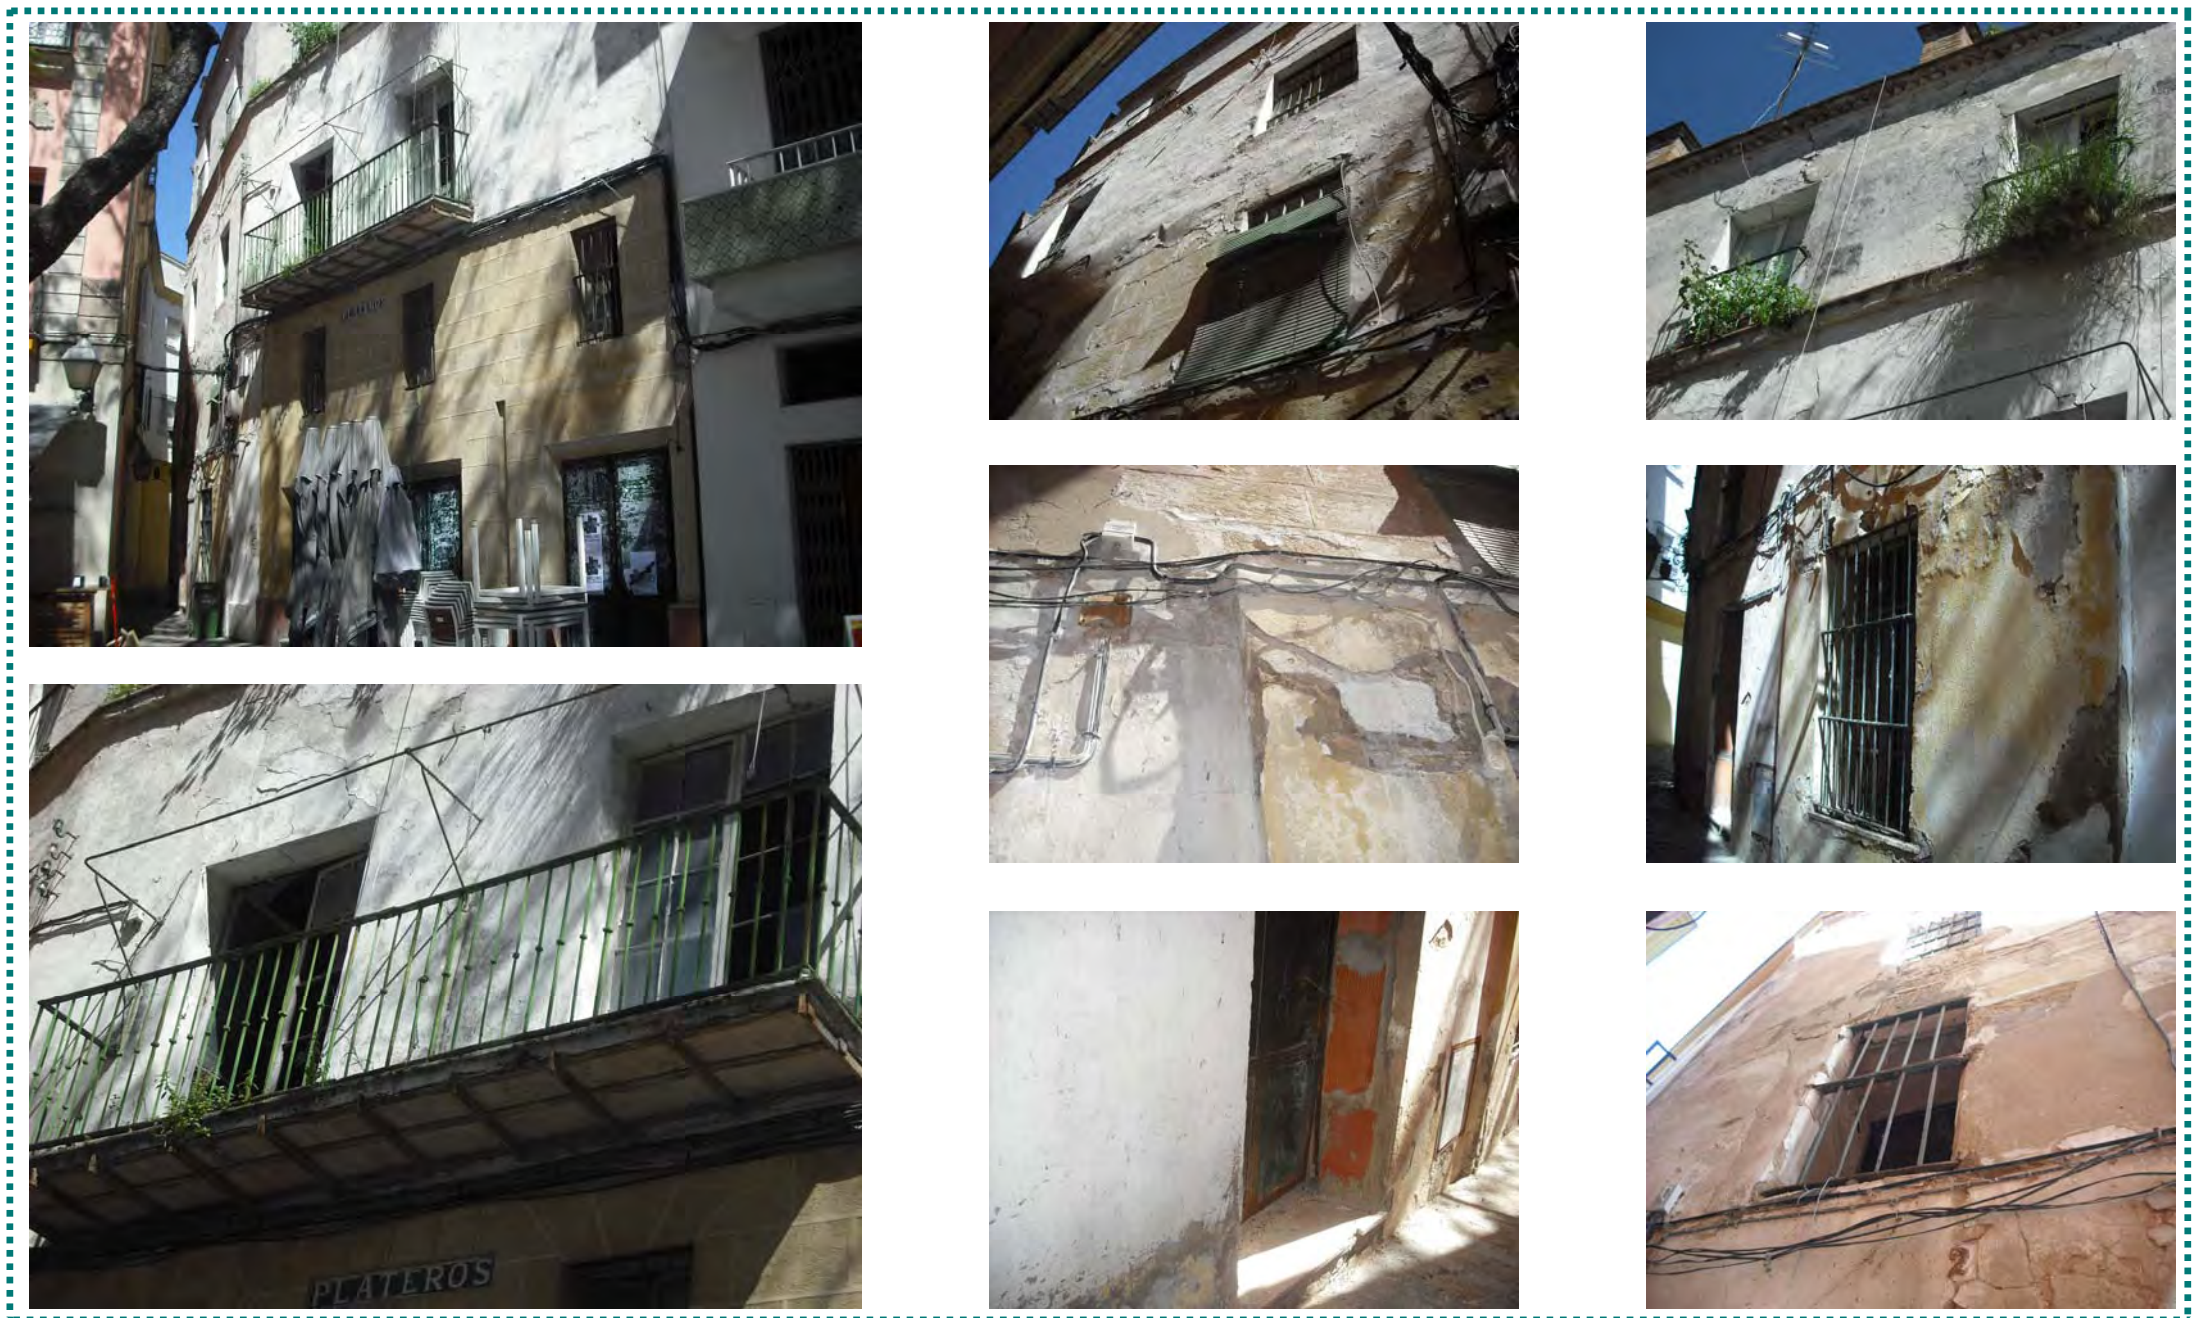
Se trata de una finca residencial de tipología popular, no se tiene la certeza del año de construcción. Ubicada entre medianeras y una sola fachada a calle Basantes, algunos huecos sin carpintería. Se encuentra en estado de deterioro, con ausencia de enfoscado, desprendimiento de pintura, crecimiento de vegetación en balcones, y graves problemas de humedad. Cerrajería en mal estado y en la fachada existe un cableado aéreo grapado de manera poco estética y acertada. Cabe destacar que en su planta baja la finca posee la implantación de una actividad económica.

El muro de fachada es de fábrica de ladrillo macizo enfoscado con mortero y en el interior de fábrica mixta de ladrillo y sillares. Los forjados aparentemente de tradicional de vigas de madera y alfarjas. La cubierta inclinada de teja árabe con problemas de humedad y crecimiento de vegetación.

REHABILITACIÓN INTEGRAL
X	REHABILITACIÓN PARCIAL
	REHABILITACIÓN ESTÉTICA
