BLOQUE I: FUNDAMENTOS PARA LA REGENERACIÓN URBANA DE INTRAMUROS

3.- EN SECTORES – EN MANZANAS. Como eje heredado para una intervención coherente.

El Sector y principalmente la Manzana configuran un método de análisis conveniente para que una futura intervención y regeneración del ámbito de estudio sea coherente con el barrio, los ciudadanos, con las necesidades o las abundancias que lo caracterizan, de este modo crear un equilibrio entre los diferentes usos. Si se interviniera por parcelas, el terreno de análisis para saber qué pasa estaría muy reducido. Nos quedaríamos encasillados mirando hacia el interior cuando lo más importante es mirar alrededor, sacar conclusiones claras, hacer un balance de lo que es y no es necesario, pensar en el ciudadano, en el peatón, en una ciudad sostenible, observar el entorno para actuar con criterio.

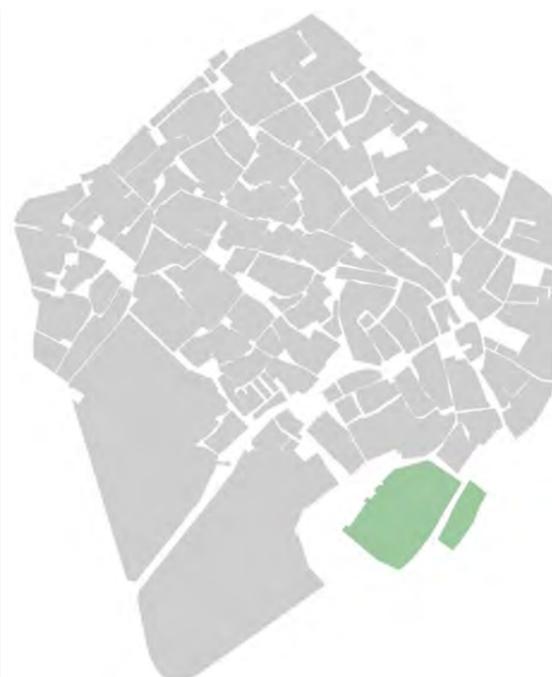
I. ALCÁZAR

- MAYORITARIAMENTE NO RESIDENCIAL.
- CAPACIDAD DE REGENERACIÓN 8% Y 22%.

Alcázar, una pieza fundamental en las defensas de la ciudad, rodeada de la Alameda Vieja cuyo aspecto actual corresponde al siglo XIX. Un sector compuesto por dos manzanas. Una de ellas con suelo destinado mayoritariamente a No Residencial, ya que es la que contiene al Alcázar y la Alameda vieja, mientras que la otra en su mayoría presenta rasgos residenciales. No presenta porcentajes relevantes, es un sector sin grandes problemas, aunque según el estado de la edificación las manzanas tienen un grado de pérdida del 8% y del 22%, según el estado de algunas fincas.

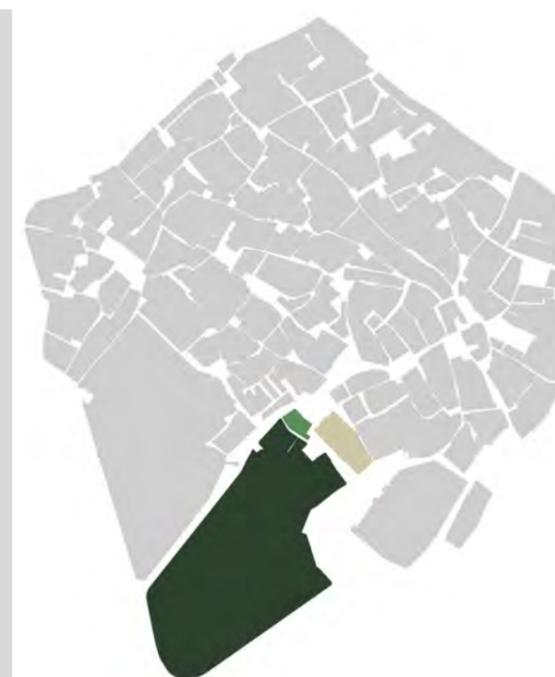
II. CATEDRAL

- MAYORITARIAMENTE NO RESIDENCIAL.
- REPRESENTA SÓLO EL 0,51% DE LOCALES, A PESAR DE CONTAR CON GONZÁLEZ BYASS Y LA CATEDRAL.
- CAPACIDAD DE REGENERACIÓN 67%, 25% Y 0%.

Este ámbito debe su nombre a la ubicación de la Catedral del Salvador, asentada en una plataforma sobre la plaza del Arroyo. Predomina el uso No Residencial, donde además de la Catedral queda incluido el gran conjunto bodeguero González Byass. No es una zona muy rica económicamente hablando, ya que el turismo centrado sólo en las visitas a la Catedral no está muy explotado, esto se afirma al conocer que sólo el 0,51% de locales están en este sector e incluso el 0,25% están vacíos. Siendo uno de los sectores con mayor enfoque turístico, llama también la atención el número de fincas en mal estado que representa el 4,29% de las totales y con un 7,37% del total de solares. Si unimos ambos datos, obtenemos que el 53% (8 fincas= 3 solares, 2 mal estado, 2 estado deficiente) del total de

fincas en este sector son solares o se encuentran en estado deficiente o mal estado. Si el porcentaje fuera acorde con los m² de suelo, sería mucho más bajo debido a que el complejo bodeguero ocupa más del 80% de la superficie del sector.

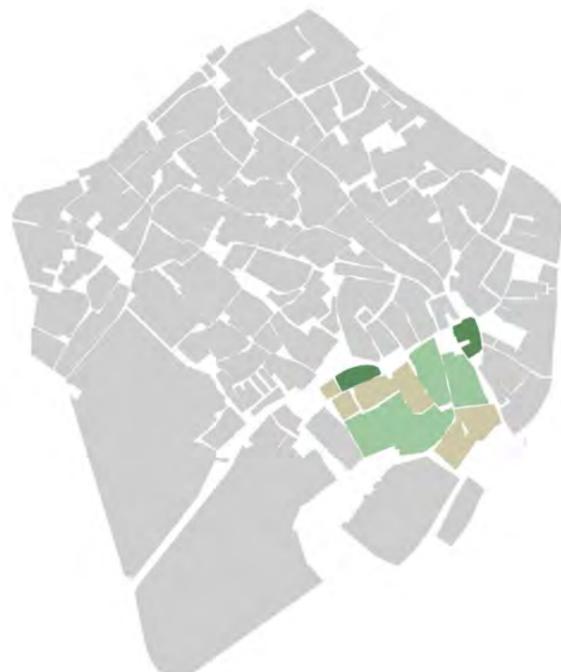
III. BEATERIO

- **INCLUYE LA MAYORÍA DE EDIFICIOS DESTINADOS A LA ADMINISTRACIÓN PÚBLICA.**
- **REPRESENTA EL 6,60% DE m²s DE CONSTRUCCIONES RECIENTES.**
- **10 MANZANAS.**
- **11,62% DE LOCALES, EL 7,62% ESTÁN EN USO.**

Ámbito complejo compuesto por diez manzanas muy diferentes, superficies variantes desde los 576,22m²s hasta los 25.616,00 m²s. Se sitúan algunos de los edificios más relevantes de la ciudad dado que constituye el centro civil más antiguo. En él se encontraba la más importante de las cuatro puertas de la muralla la conocida como Puerta Real o del Marmolejo. Tres de sus manzanas prima el uso No Residencial, donde se ubican la gran mayoría de oficinas de la Administración Pública, es uno de los sectores mejor valorados económicamente, con un 11,62% de los locales, estando el 7,58% en activo. Siendo además uno de los mejores conservados, más del 50% de las manzanas se encuentran en buen estado. El grado de pérdida en tres de ellas es menor del 17% y otras dos con un 33% y 43%, las otras cinco en buenas condiciones. Otro aspecto importante, es el porcentaje de fincas con construcciones Recientes, representa un 6,60% de m²s del total de superficie de Intramuros.

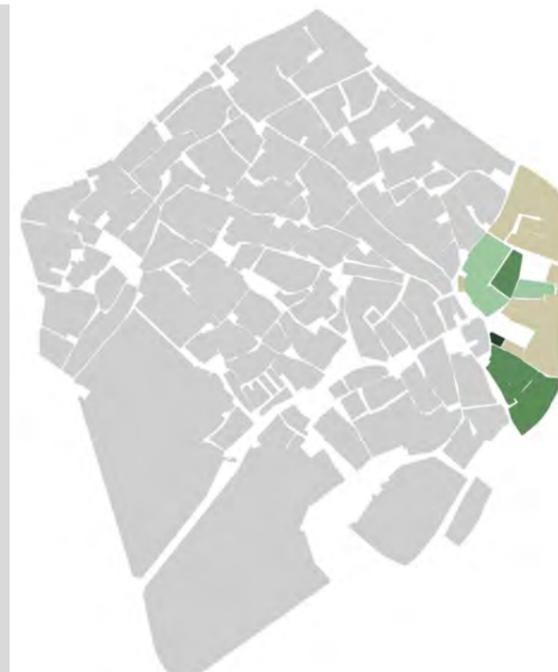
IV. JUDERÍA

- **REPRESENTA EL 5,83% DE m²s DE CONSTRUCCIONES NO RECIENTES Y 4,82% DE RECIENTES.**
- **12 MANZANAS.**
- **3 MANZANAS <25%; 3 ENTRE EL 25 Y 50% Y 1 >50%.**
- **32,45% DE LOCALES, EL 20,20% ESTÁN ACTIVOS.**

Sector intramuros delimitado por calle Larga, Lancería, Consistorio y Tornería. Frente al viario de trazado medieval, de calles sinuosas y estrechas nos encontramos dos amplios espacio públicos que oxigenan este sector: la Plaza del Progreso, y la Plaza General Primo de Rivera. Es el sector más amplio de todos, con doce manzanas, donde destaca el auge de la actividad económica junto con el Sector Beaterio y La Compañía. La actividad económica es la que llena de vida sus calles, se posiciona con un 32,45% del total de locales, teniendo la sorprendente cifra del 20,20% en activo, aunque de noche como el resto de zonas se vacía. Esta importancia del comercio ha ido sustituyendo poco a poco al uso residencial siendo la gran mayoría viviendas adaptadas a diferentes usos con actividad económica, profesional, etc, principalmente agravado en la Calle Larga. En cuanto al tipo de construcción, domina con un 5,83% de m²s aquellas edificaciones No Recientes (porcentaje sujeto al total de m²s de Intramuros) y un 9,45% con respecto al total de fincas. Referido a las Recientes obtenemos un 4,82% del m²s y un 3,14% con respecto al total de fincas. Un dato que refleja el abandono de las fincas residenciales es su aspecto exterior y la aparente dejadez; tres de sus manzanas tienen un grado de pérdida menor al 25%, otras tres se encuentran entre el 25% y el 50% y una mayor al 50%; el resto se encuentra en buenas condiciones.

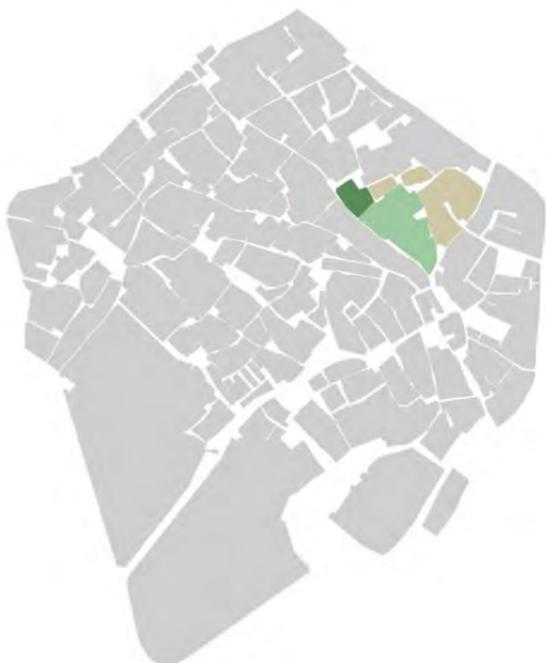
V. SAN MARCOS

- MAYORITARIAMENTE RESIDENCIAL.
- 6 MANZANAS.
- 4 MANZANAS EN BUEN ESTADO; 2 CON 17% Y 40% DE CAPACIDAD DE PÉRDIDA.
- 4,17% DE LOCALES EN USO, EL 2,78% INACTIVOS.

En este sector se encuentra la Iglesia de San Marcos, asentada sobre una anterior mezquita, se levanta exenta en medio de la plaza de San Marcos. Ámbito donde prima el Uso Residencial, compuesto por seis manzanas. No destaca por grandes porcentajes en ninguno de los campos analizados, podíamos decir que se trata de un ámbito a medio camino entre el auge y la vitalidad salpicada por el sector Judería, y a su vez por el abandono de comercios o servicios que está sufriendo la Calle Francos. Este sector supera los locales vacíos o sin uso a aquellos con actividad. Un 4,17% sin actividad frente a un 2,78% en uso. En cuanto al estado de la edificación, cuatro de sus manzanas se encuentran viables aparentemente, y las otras dos con un porcentaje de pérdida del 17% y del 40%.

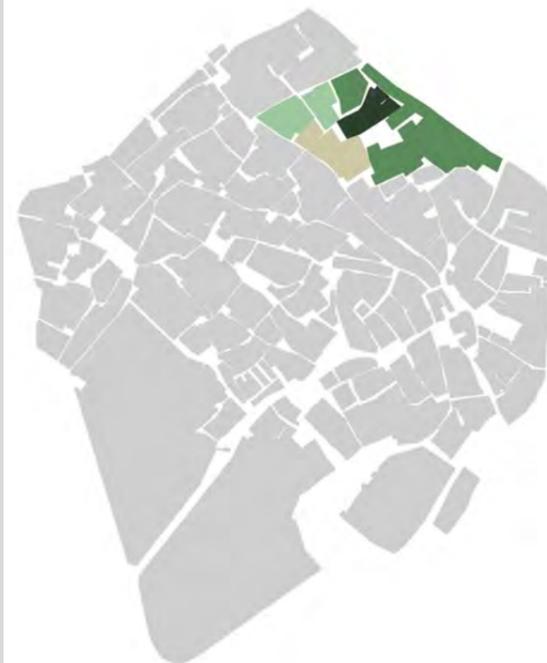
VI. LA COMPAÑÍA

- REPRESENTA EL 4,62% DE m²s DE CONSTRUCCIONES RECIENTES Y 6,00% NO RECIENTES.
- 7 MANZANAS.
- 2 MANZANAS <25%; 2 ENTRE EL 25 Y 50% Y 1 >50%.
- 12,12% TOTAL DE LOCALES, EL 7,25% ESTÁN EN USO.

La construcción del Convento de la Compañía en este enclave dio origen a una pequeña plaza, donde se inserta la Iglesia. En este mismo sector se localiza la plaza Salvador Allende, de grandes dimensiones que oxigena la constreñida trama urbana de trazado medieval que caracteriza a esta zona. Compuesto por siete manzanas, y rodeado de edificios de antigüedad menor a los 25 años, por ello nos encontramos con un alto porcentaje de construcciones Recientes, siendo el 4,62% aquellos edificios clasificados como Promoción de Vivienda Privada Reciente y Vivienda Unifamiliar Reciente, estando muy poco por encima aquellas edificaciones No Recientes con un 6,00%, en términos de superficie de suelo residencial

con respecto a todo el ámbito de Intramuros. Convirtiéndose en el tercer sector con mayor número de fincas Recientes y No Recientes a la vez. En cuanto a la actividad económica nos encontramos con el segundo sector con más locales en activo, siendo el 12,12% el total y el 7,95% aquellos que ocupados por una actividad. En cuanto al estado de la edificación dos de sus manzanas se encuentran sanas, mientras que dos tienen un grado de pérdida menor al 25%, dos entre el 25%-50% y una mayor al 50%.

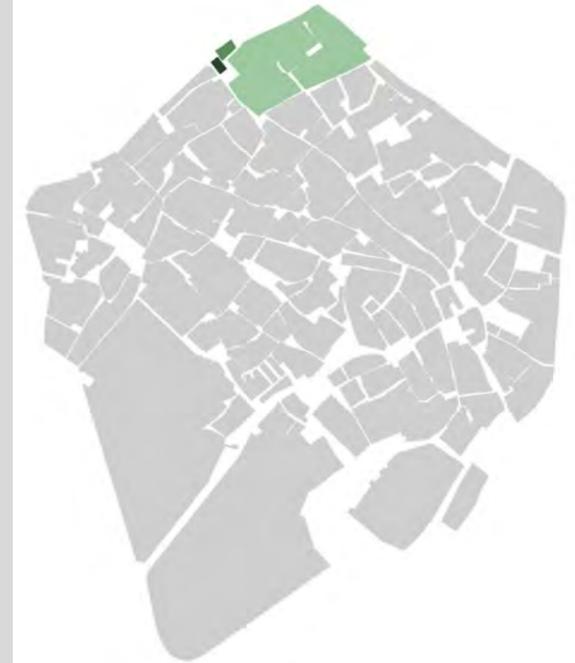
VII. REPARADORAS

- REPRESENTA EL 3,15% DE m²s DESTINADO A PROMOCIÓN DE VIVIENDA PÚBLICA.
- 3 MANZANAS.
- 1 MANZANAS <25%; 1 ENTRE EL 25 Y 50% Y 1 >50%.
- 4,29% TOTAL DE LOCALES, EL 3,28% ESTÁN ACTIVOS.

Sector delimitado en su margen superior por la calle Ancha y Porvera, e inferiormente por la calle Chancillería y su prolongación por San Juan, queda bordeado por el lienzo de la muralla que es visible a su paso por la calle Ancha. Compuesto por tres manzanas pero caracterizado por una única manzana que ocupa casi toda la superficie del ámbito con 23.251,82 m²s exclusivamente permeable por la sucesión de espacios formados por el eje que determinan la calle Mendoza, Plaza Mirabal y calle Fría, con conexión a la calle Ancha a través de un punto de penetración en la muralla. Mayoritariamente Uso Residencial, destacando la superficie de suelo destinado a Promoción de Vivienda Pública, con un 3,15% (en términos de superficie de suelo residencial). En cuanto a la actividad económica se mantiene pero ya empieza a decaer si comparamos con los anteriores sectores, presenta un 4,29% del total de locales y un 3,28% están ocupados. Ámbito algo degradado, presenta carencias propias del recinto Intramuros pero no sobresale en ninguno de las líneas estudiadas, sus manzanas representan un grado de pérdida del 100%, 33% y 20%.

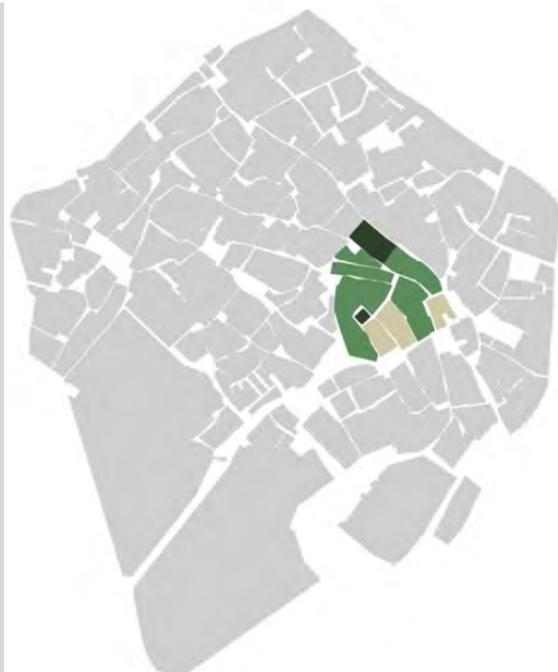
VIII. EL CARMEN

- REPRESENTA EL 4,04% DE m²s DE CONSTRUCCIONES NO RECIENTES .
- 10 MANZANAS.
- 4 MANZANAS ENTRE EL 25 Y 50%; 2 >50%.
- 4,80% LOCALES EN USO, Y 4,29% SIN USO.

Sector caracterizado por su trazado de origen medieval. En él se construyó uno de los primeros conventos intramuros de la ciudad, el Convento del Carmen, posibilitando por ello la conservación del trazado urbano medieval de la zona. Formado por diez manzanas, tres de ellas con uso mayoritario No Residencial, destaca en términos de fincas residenciales No Recientes con un 7,44%, correspondiente a un 4,06% referido a m²s. Destacando la superficie de suelo con obra paralizada representa un 22,59% (referido a m²s de obra paralizada en todo Intramuros). En cuanto a la actividad económica se va produciendo una caída paralela del número de locales y de la actividad, casi logrando el empate entre locales en uso con 4,80% y sin uso 4,29%. En cuanto al estado de la edificación este sector empieza a agravarse: tres de sus manzanas se consideran dentro de la franja en buen estado (al 100%), mientras que el resto presenta un porcentaje considerable del grado de pérdida, una 25%, cuatro en torno al 40% y dos mayor al 50% de pérdida.

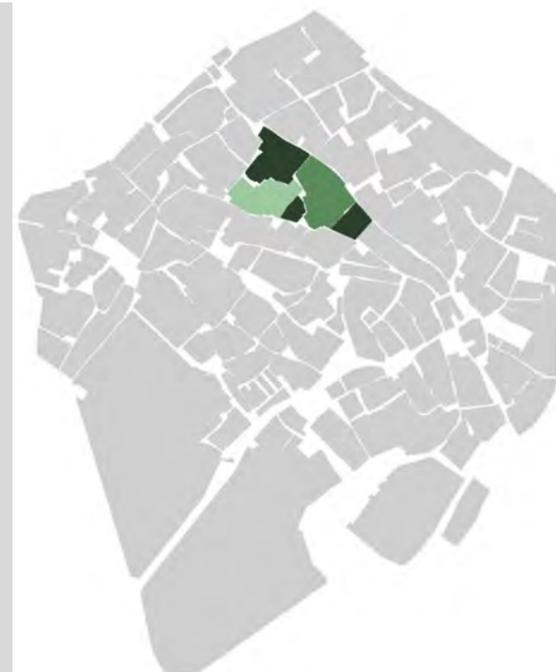
IX. SAN JUAN

- INFLUENCIADO POR LA DEGRADACIÓN DEL SECTOR BELÉN Y SAN LUCAS.
- 5 MANZANAS.
- 1 MANZANA <25%; 1 ENTRE EL 25 Y 50%; 3 >50%.
- 0,76% DE LOCALES EN USO, EL 2,15% INACTIVOS.

El sector se encuentra dentro de la trama medieval intramuros, entre las calles Franco y Santa María de Gracia con su prolongación por Juana de Dios Lacoste, le da nombre la iglesia de San Juan de los Caballeros. Formado por cinco manzanas, es un sector que no sobresale por ninguno de los factores, se ve influenciado por la degradación del Sector Belén y San

Lucas. En este caso ya el número de locales sin uso da la vuelta y se coloca en un 2,15% sin uso y un 0,76% en uso que corresponde a sólo 6 locales en activo para un sector con 20.647,48 m²s, porcentaje que empieza a preocupar, dato que a medida que se avance perpendicular a la calle Francos hacia el Sur este se irá agravando mucho más. En cuanto al estado de la edificación las cinco manzanas tienen problemas de degradación, representan un 17%, 43%, 72%, 83% y 100%, en cuanto al grado de pérdida de cada una de ellas.

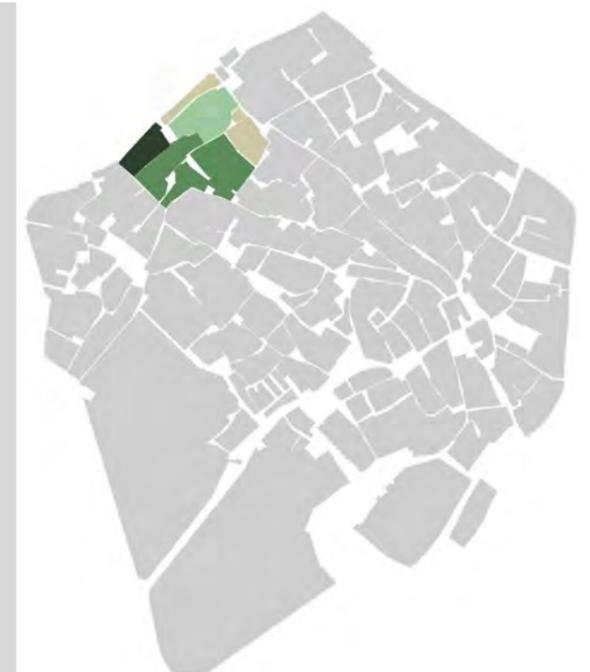
X. JUSTICIA

- CARACTERIZADO POR CONTAR CON EL 6,83% DE m²s DESTINADO A EDIFICIOS BODEGUEROS.
- 8 MANZANAS.
- 1 MANZANA <25%; 3 ENTRE EL 25 Y 50%; 1 >50%.
- 3,28% TOTAL DE LOCALES, EL 1,39% ESTÁN SIN USO.

Toma el nombre de la calle Justicia, que actúa como un eje principal que lo atraviesa, caracterizada por su estrechez y estar compuesta de pequeños ensanches. En la calle Muro, aún se deja ver algunos lienzos de la muralla a la que se han adosado varios cascós de bodegas. Principalmente eso es lo que caracteriza al sector, representa en función del número de fincas el 41,30% mientras que según los m²s son el 6,83% referido a m²s total del destinado a edificios bodegueros. En comparación con otros sectores destaca que una parte importante es suelo destinado a Promoción de Vivienda Pública. La actividad económica continúa aminorándose con el dato de 3,28% en total de locales con un 1,39% vacíos. Tres de sus manzanas no necesitarían una intervención a priori por estar en buen estado aparentemente, sin embargo una de ellas representa un grado de pérdida menor al 25%, cuatro entre el 25% y 50% y otra mayor al 50%.

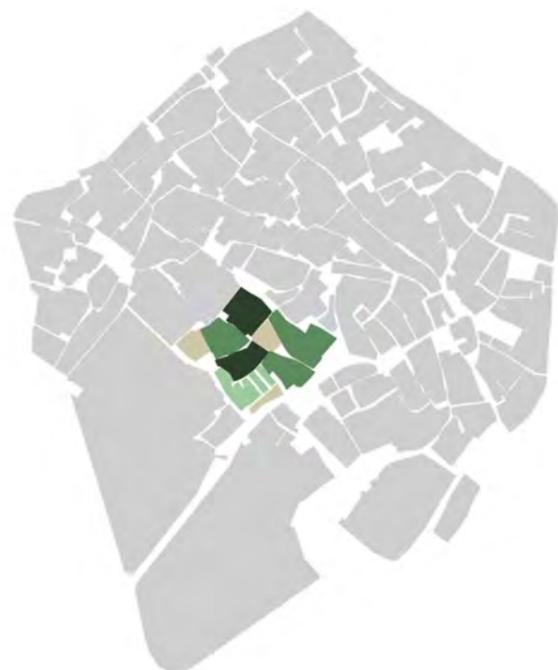
XI. BENAVENTE

- PRIMA LAS FINCAS RESIDENCIALES EN MAL ESTADO CON 0,83% DE m²s, Y 4,57% DE FINCAS NO RECIENTES.
- 10 MANZANAS.
- 2 MANZANAS <25%; 3 ENTRE EL 25 Y 50%; 2 >50%.
- 3,03% TOTAL DE LOCALES, EL 1,39% ESTÁN SIN USO.

Sector que limita en su parte noreste por la calle Barranco y al sur por la Plaza del Arroyo. Posee una altimetría variable en su parte suroeste con fuertes pendientes salvadas por calles escalonadas y por tanto, sólo para uso peatonal. Destaca el Uso Residencial y se compone por diez manzanas, en su mayoría con graves problemas de conservación, más concretamente siete de ellas muestran un considerable grado de abandono, dos de ellas mayor al 50%, tres entre el 25% y 50%, dos menor al 25% y otras tres se consideran dentro del rango en buen estado. En función del número de fincas prima las fincas residenciales en mal estado con un 0,86% y las construcciones No Recientes con un 6,87% en función del número total de fincas en Intramuros; si analizamos con respecto al total de los m²s los datos siguen en el mismo camino 0,83% y 4,57% respectivamente. Destaca también la obra paralizada con un 12,42% (referido a m²s de Obra Paralizada en todo Intramuros). En cuanto al comercio de proximidad, en este sector se instala el 3,03% de los locales estando el 1,39% de los mismos vacíos.

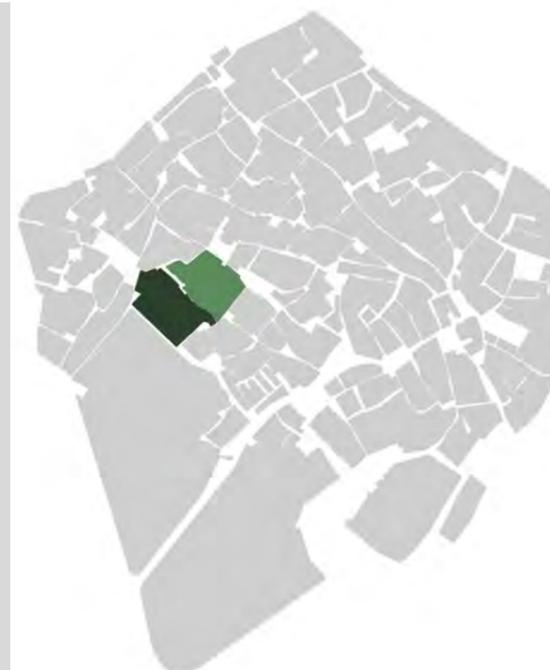
XII. CAMPORREAL

- MAYOR PORCENTAJE DE SUELO DE FINCAS RESIDENCIALES EN MAL ESTADO, REPRESENTA EL 2,23% m²s.
- 2 MANZANAS.
- 1 MANZANA ENTRE EL 25 Y 50%; 1 >50%.
- 7 LOCALES EN TOTAL, SÓLO UNO ESTÁ EN USO.

Dentro de la trama interiorizada, entre los espacios más amplios de las plazas de San Lucas y de Belén y la calle San Idelfonso, con sus grandes bodegas de Domecq, se ubica este pequeño sector con 17.062,26 m²s,

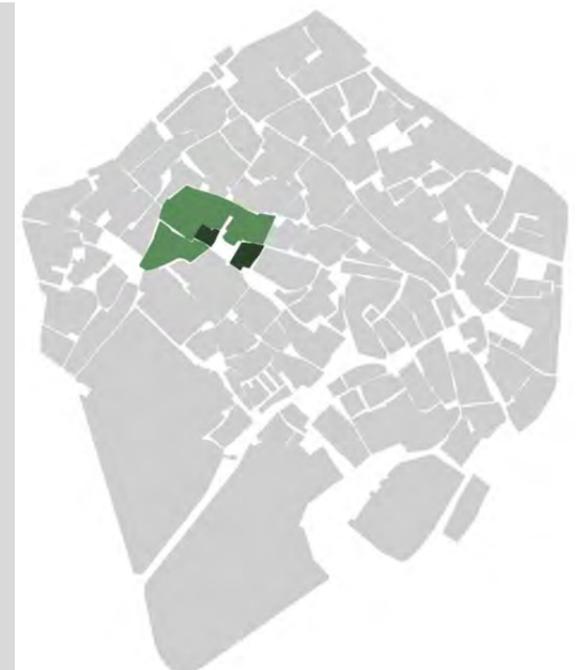
XIII. SAN LUCAS

- REPRESENTA EL 1,27% DE m²s DESTINADO A PROMOCIÓN DE VIVIENDA PÚBLICA.
- 5 MANZANAS.
- 3 MANZANAS ENTRE EL 25 Y 50%; 2 >50%.
- 2,27% TOTAL DE LOCALES, EL 1,52% INACTIVOS.

Este sector toma su nombre de la Iglesia de San Lucas. Ésta domina una plaza abierta en la trama en época posterior a la que se construyó la iglesia. Ámbito compuesto por cinco manzanas en los que factor marginal y degradado se observa con solo observar sus edificios, todas sus manzanas tienen un grado de pérdida mayor al 30%, más concretamente 30%, 38%, 40%, 50% y 100%, por eso destaca en la categoría referido a finca residencial en mal estado. En comparación con otros sectores destaca que una parte importante es suelo destinado a Promoción de Vivienda Pública, con un 1,27% referido al m²s del recinto Intramuros. La actividad económica continúa aminorándose con el dato de 2,27% (18 locales) referido al total de locales en Intramuros, destacando en 1,52% vacíos (12 locales).

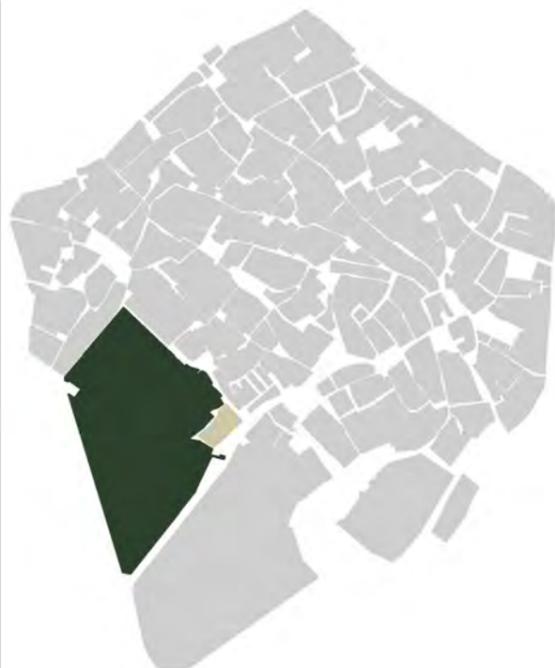
XIV. SAN ILDEFONSO

- LA MAYOR PARTE DE SU SUPERFICIE LA OCUPA LAS BODEGAS DOMEQ, REPRESENTAN EL 38,79% DE m²s DEL TOTAL DE SUPERFICIE DESTINADA A TAL CATEGORÍA.
- 2 MANZANAS.
- 1 MANZANAS >50%.

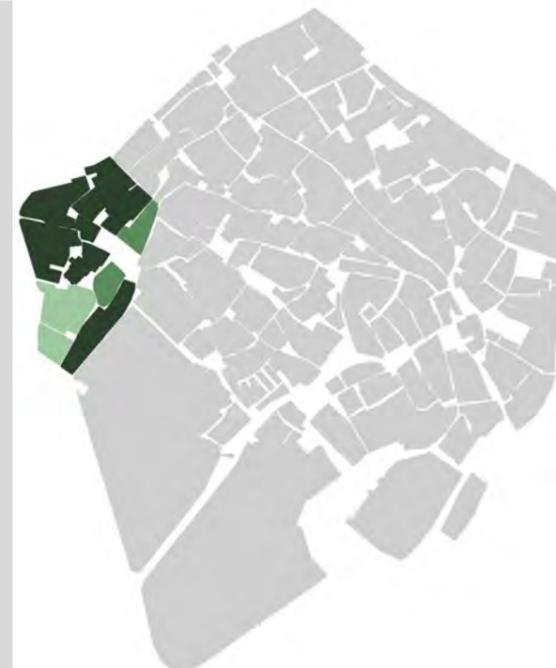
XV. SAN MATEO

- EL 3,96% DE m²s SON COMPLEJOS BODEGUEROS, Y UN 2,55% SE TRATA DE BODEGA ADAPTADAS A USO RESIDENCIAL.
- 8 MANZANAS.
- 1 MANZANAS <25%; 2 ENTRE EL 25 Y 50%; 5 >50%.
- 2,90% TOTAL DE LOCALES, EL 1,89% ESTÁN SIN USO.

Sector asentado en un rincón de la ciudad almohade, hoy separada de su borde (muralla) por un cinturón de naves bodegueras. Estas construcciones representan el 3,96% de m²s aquellas que han seguido una actividad, y un 2,55% aquellas rehabilitados y adaptados al uso Residencial. Nos encontramos en este ámbito la Plaza del Mercado, punto de gran actividad popular y social de la zona, con vistas al actual y reformado Museo Arqueológico y el degradado Palacio Riquelme. En la plaza de San Mateo dominan las viviendas pero acusan el estado de deterioro y abandono de la zona, consolidándose seis de sus manzana con un grado de pérdida mayor al 50%, ya demasiado en el rincón a espaldas de las

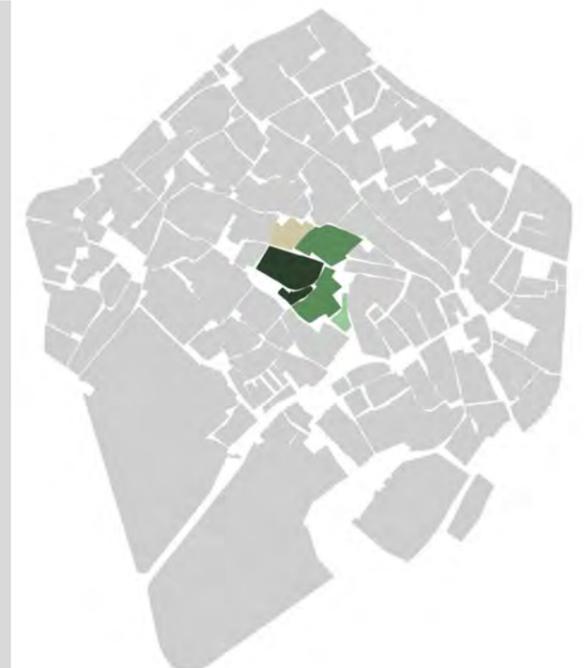
XVI. BELÉN

- CONSTA DE 18 SOLARES.
- 8 MANZANAS.
- 1 MANZANAS <25%; 2 ENTRE EL 25 Y 50%; 4 >50%.
- SÓLO EXISTEN 3 LOCALES EN USO EN EL SECTOR.

Es una pieza clave en el proceso de recuperación del área urbana de intramuros, sobre todo con la reconstrucción del solar donde estuvo el primitivo Convento de Belén, con una actividad de equipamiento o espacio libre que revitalice la zona. Belén es uno de los sectores más degradados física y socialmente. Existen gran número de infraviviendas y fincas abandonadas, principalmente los numerosos solares existentes. Consta de 18 solares, esto supone el 30,09% de m²s referido superficie de solar. Consta de ocho manzanas entre ellas sólo una se considera en condiciones favorables al 100%, estando el resto con un porcentaje de pérdida mayor al 40%. Tres de esas manzanas corresponde a los solares de la Ciudad del Flamenco, hoy día lugar vacío que dificulta la vida del ciudadano a pie y residente. Esto junto a las fincas residenciales en mal estado y la actividad económica que es casi nula, sólo hay en activo 3 locales, (representa el 0,38%), convierten al sector en un lugar con gravísimas carencias.
