**CARACTERÍSTICAS DE LA FINCA**

**SECTOR VIII CARMEN**  
**MANZANA: 57393**  
**PARCELA: 16**

### VIVIENDA A

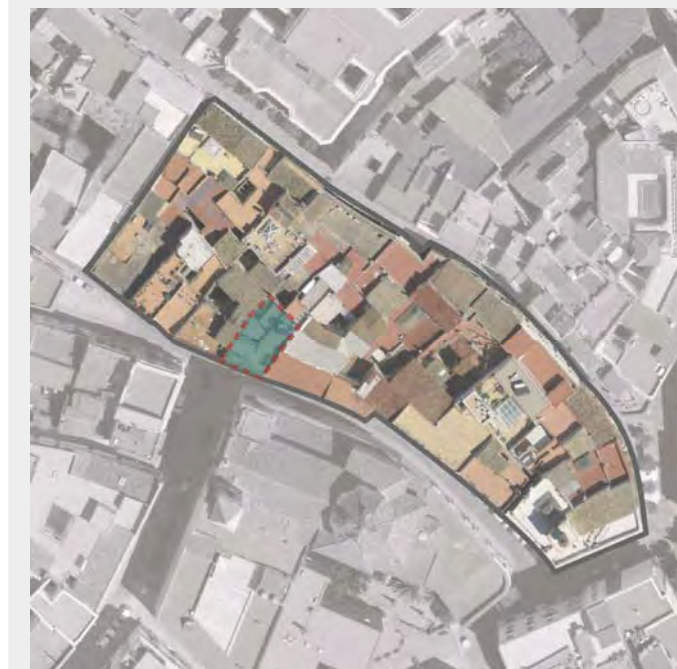
Se trata de una finca residencial de tipología burguesa con 3 plantas cubierta plana, datada del siglo XIX. Tiene 3 medianeras y 1 sola fachada, a la que da 2 ventanales en planta baja, 1 balcón en planta primera y 3 ventanucos en la planta segunda. Está compuesta por 1 vivienda, y tiene un patio con una claraboya en la cubierta. Los cerramientos son de fabrica de sillares y el forjado es tradicional de vigas de madera y alfarjas. La vivienda se encuentra en buen estado de conservación, fue reformada aunque con leves problemas de humedad por filtración.

FACHADA	Se encuentra en buen estado de conservación en general aunque con manchas superficiales en la piedra.
ESTRUCTURA	En buen estado.
CUBIERTA	Cubierta plana transitable, con una claraboya y aparentemente con problemas de impermeabilización y aislamiento, que ocasionan en algunas dependencias las humedades de filtración procedentes de la cubierta.

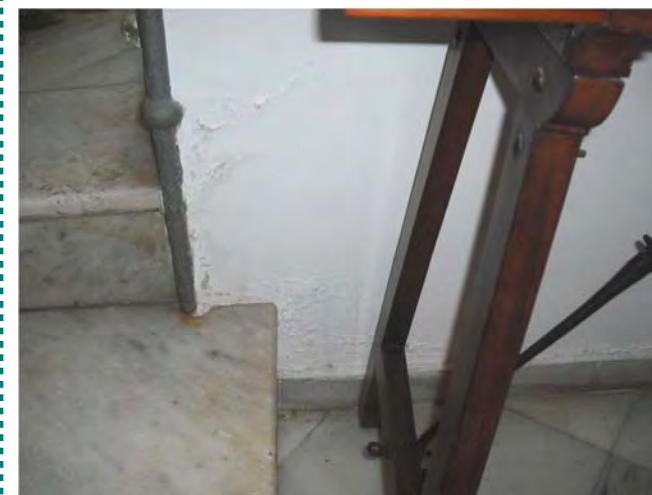
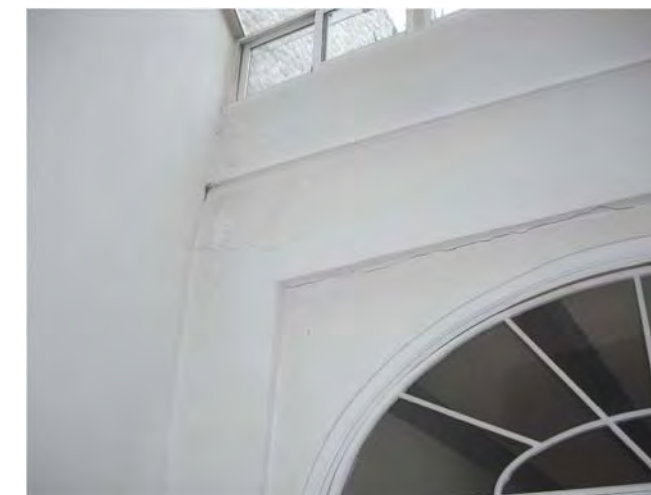
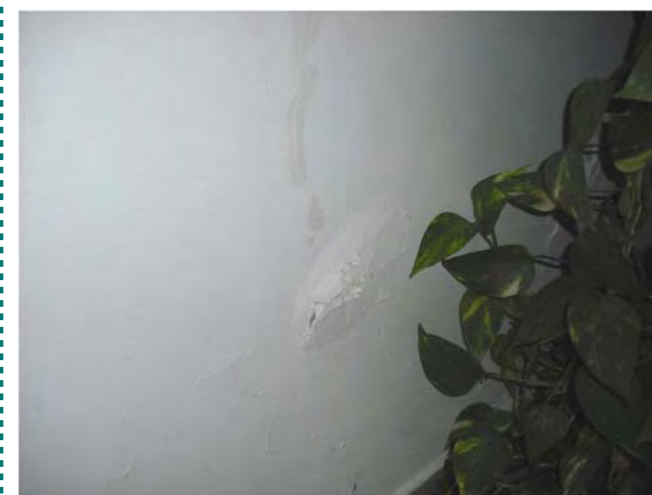
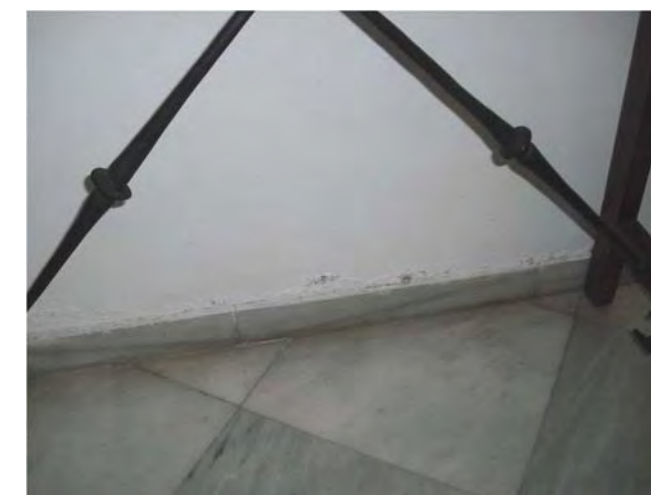
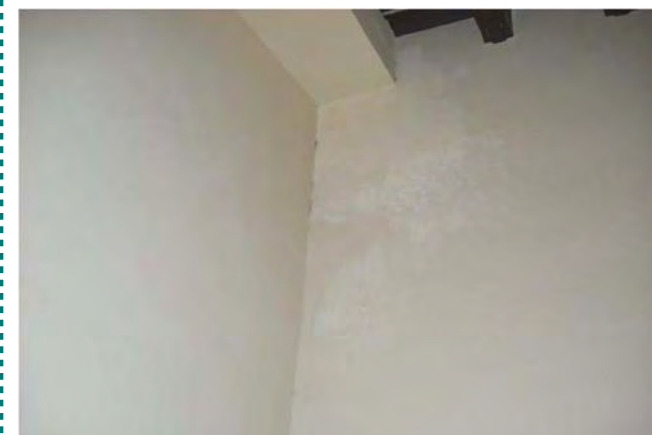
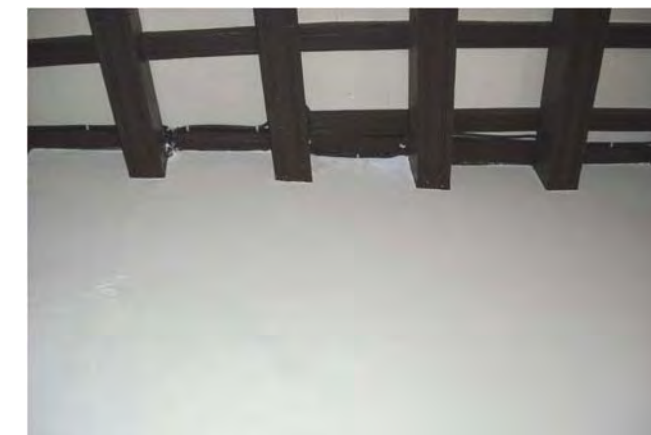
<b>FORJADOS</b>	De vigas de madera y alfarjías bien ejecutados y sin problemas estructurales. Se observan humedades de filtración en zonas localizadas procedentes de la cubierta.
<b>MUROS</b>	De fábrica de sillares aparentemente en buen estado de conservación.

La vivienda posee 6 ventanas de madera en buen estado. Los cerramientos son de fábrica de sillares sin enfoscar. La cubierta plana transitable aparentemente no posee aislamiento y presenta ciertos problemas de impermeabilización provocando problemas de filtración.
