**ESTADO DE CONSERVACIÓN DE LA FINCA: GRADO II**

**SECTOR XV SAN MATEO**  
**MANZANA: 52395**  
**PARCELA: 14**

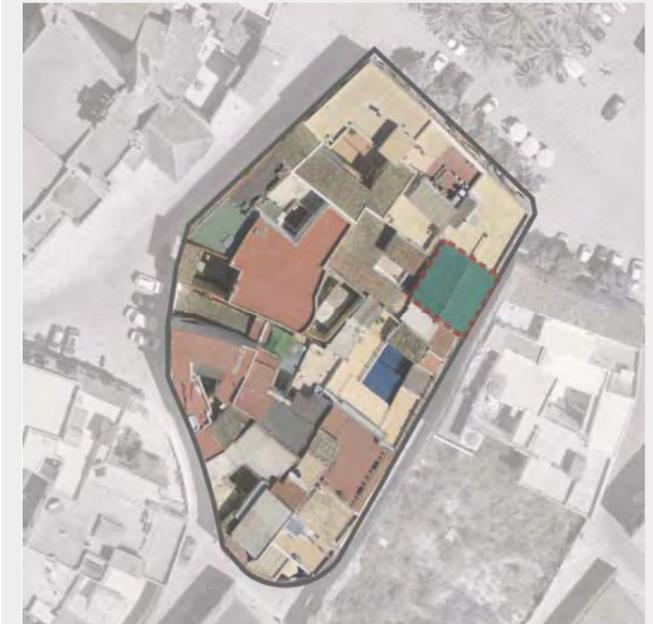
Se trata de una finca con uso actividad económica, aunque en la actualidad está vacía. Ha estado funcionando como imprenta, pero anteriormente era una carbonería, teniendo en la planta superior una vivienda. Su construcción es de tipología bodeguera con dos crujías separadas por una arquería central. Posee dos plantas diáfanas y el acceso a la primera planta es a través de una escalera metálica que incumple los requisitos establecidos en la normativa. Los muros de cerramiento son aparentemente de mampostería enfoscados con mortero y están afectados por humedad de capilaridad y de filtración. La cubierta es de teja árabe a dos aguas y los forjados de vigas de madera y alfarjías tapados por falso techo de escayola, que se encuentran deteriorados por problemas de humedad.

FACHADA	Posee desprendimientos de la pintura en zonas localizadas y manchas de humedad en la zona correspondiente al bajante, pero en general se encuentra en buen estado.
ESTRUCTURA	Se encuentra principalmente afectada por problemas de humedad y falta de mantenimiento. Las vigas de madera están aparentemente afectadas por agentes xilófagos y pudrición.
CUBIERTA	Cubierta tradicional de tejas árabes con problemas de impermeabilización y crecimiento de vegetación.

ACTUACION PROPUESTA PARA LA FINCA	
	REHABILITACIÓN INTEGRAL
X	REHABILITACIÓN PARCIAL
	REHABILITACIÓN ESTÉTICA
