INFORMACIÓN URBANÍSTICA

DESCRIPCIÓN ESTADO ACTUAL

SECTOR XI BENAVENTE
MANZANA: 56386
PARCELA: 06

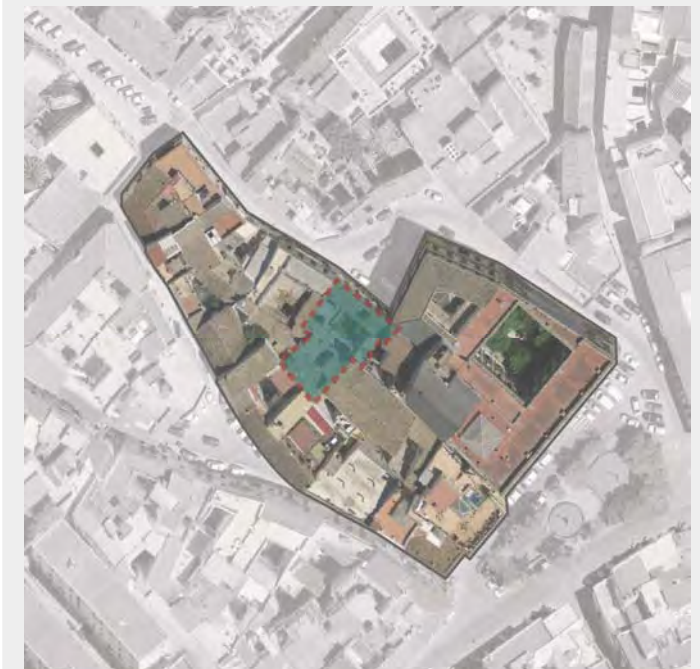
Se trata de una finca residencial de tipología casa patio con anexos datada del siglo XIX, con fachada principal a calle Barranco. Su estado de conservación es deficiente ya que presenta varias patologías como pueden ser grietas, vegetación en fachada así como humedades. Actualmente se encuentra sin uso y su entrada principal está tapiada para evitar cualquier tipo de acto vandálico. El muro de fachada es de fábrica de ladrillo macizo enfoscado con mortero y en el interior de fábrica mixta de ladrillo y sillares. Los forjados que aún siguen en pie son de vigas de madera y alfarjías, y la cubierta, que sólo existente en la primera crujía, es de teja árabe. Las fincas se encuentran en estado ruinoso, con crecimiento de vegetación de forma generalizada en el interior y en la fachada.

X	REHABILITACIÓN INTEGRAL
	REHABILITACIÓN PARCIAL
	REHABILITACIÓN ESTÉTICA
