INFORMACIÓN URBANÍSTICA

SECTOR XVI BELÉN
MANZANA: 56388
PARCELA: 15

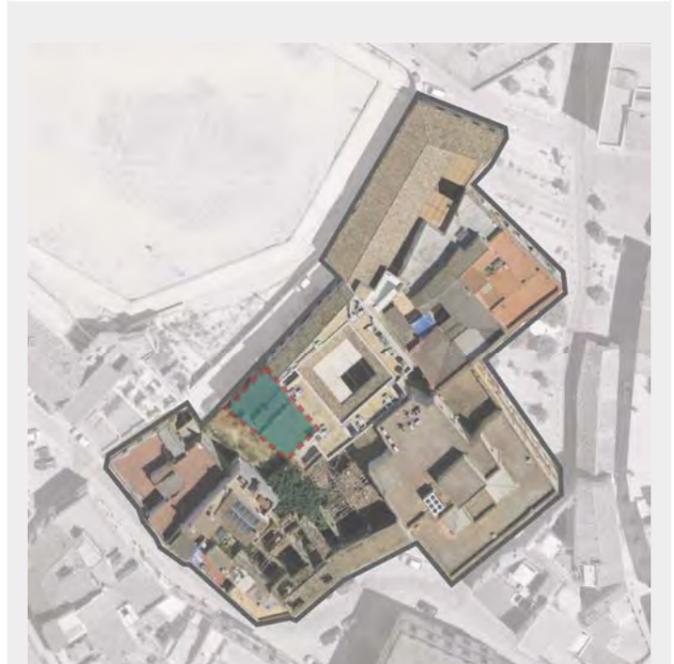
Se trata de una finca residencial de tipología popular, no se tiene la certeza del año de construcción ya que no está catalogada, se encuentra entre medianeras aunque se encuentran a la intemperie ya que colinda con un solar y con Barranco 6 y 8 que se encuentran totalmente en ruinas. La fachada con huecos de medianas dimensiones, los de planta baja tapiados y los de planta primera sin carpintería. Se encuentra en un estado deficiente. La fachada con problemas graves problemas de humedad, fisuras y desprendimiento del enfoscado y la pintura. Los muros se caracterizan por ser de fábrica de ladrillo macizo enfoscado con mortero. Posiblemente los forjados sean de vigas de madera y alfarjías. La cubierta inclinada a dos aguas de teja árabe, presenta piezas rotas y crecimiento de vegetación en la misma y en el canalón que conduce el agua hacia un tubo embutido en el muro.

X	REHABILITACIÓN INTEGRAL
	REHABILITACIÓN PARCIAL
	REHABILITACIÓN ESTÉTICA
