INFORMACIÓN URBANÍSTICA

DESCRIPCIÓN ESTADO ACTUAL

SECTOR X JUSTICIA
MANZANA: 53402
PARCELA: 01

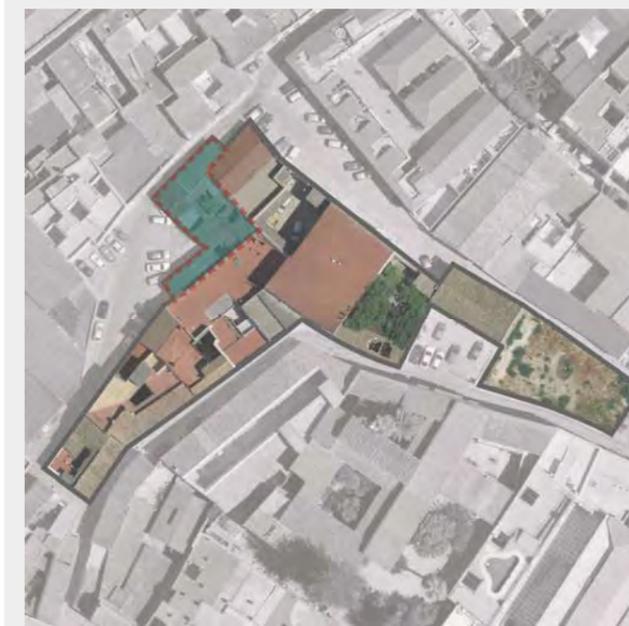
Se trata de una finca tradicional popular de una sola planta, actualmente no tiene uso, siendo su estado de conservación deficiente. Ubicada entre medianeras aunque la mayor parte de la finca se encuentra en fachada. Fachada no muy relevante con huecos de medianas dimensiones con carpintería de madera y cerrajería oxidada.

Los muros de cerramiento posiblemente de fábrica mixta de ladrillo y sillería. Los forjados posiblemente de vigas de madera y alfarjías. Presenta problemas de humedad de capilaridad y filtración en el paramento, crecimiento de vegetación en cubierta y con desprendimiento de enfoscado y pintura dejando visto el muro en zonas localizadas. La cubierta es inclinada a dos aguas de teja árabe con problemas de humedad por filtración, piezas rotas y sin existencia de canalón para la recogida de agua.

X	REHABILITACIÓN INTEGRAL
	REHABILITACIÓN PARCIAL
	REHABILITACIÓN ESTÉTICA
